RD 9 -REHABILITATION DE L'OUVRAGE FRANCHISSANT « LA BLAISE » EN
AGGLOMERATION DE WASSY

Mémoire technique et document d'incidence

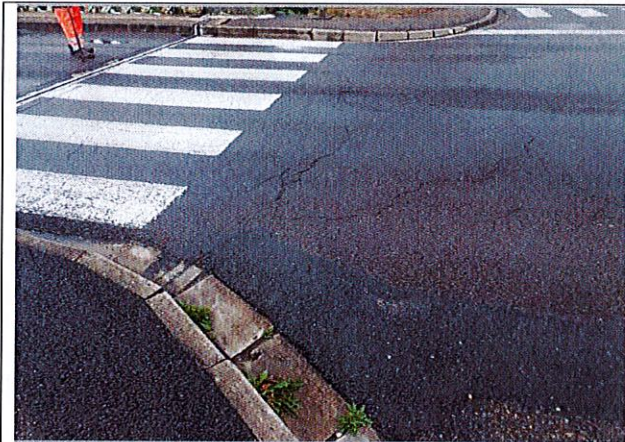
- Fissurations longitudinales en abouts de tablier
- Léger tassement en abouts de tablier avec retenues d'eau en extérieur d'ouvrage

Chaussée : fissurations longitudinales en about d'ouvrage

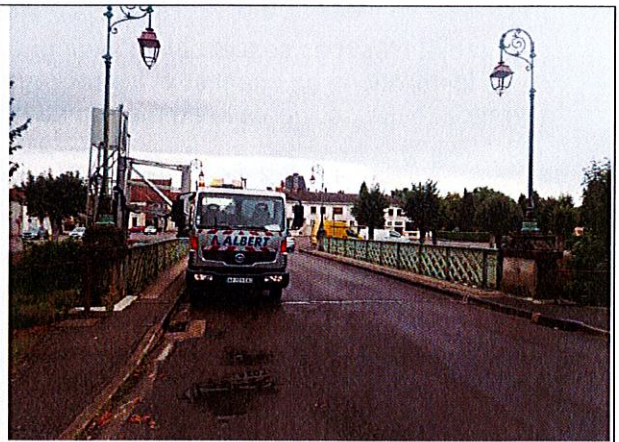
Chaussée : léger tassement avec stagnation d'eau sur chaussée

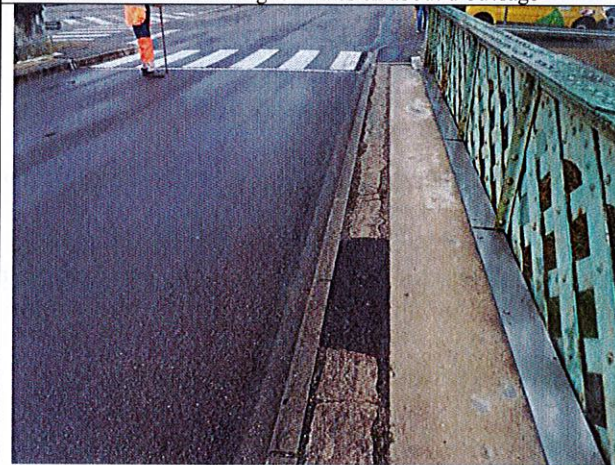
- Eclats et érosion des bétons de remplissage
- Manque d'étanchéité

Trottoir : Erosion des bétons de remplissage

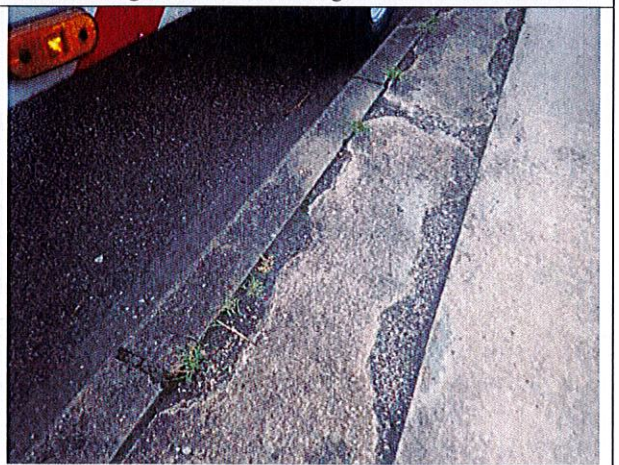
Trottoir : Erosion des bétons de remplissage

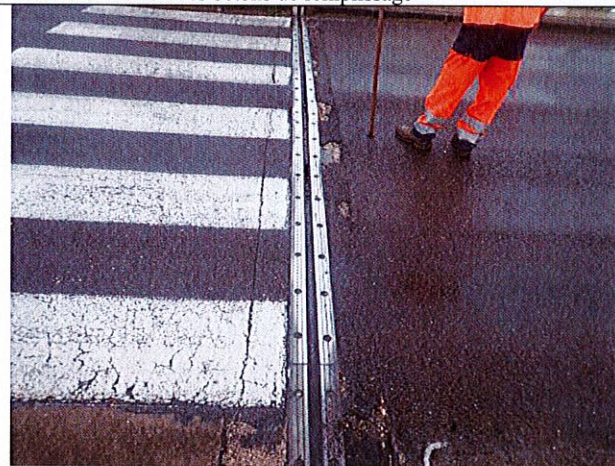
- Décollement et éclats sur solins béton
- Vétusté des composants

Joints de chaussée : Eclats sur solin bétons

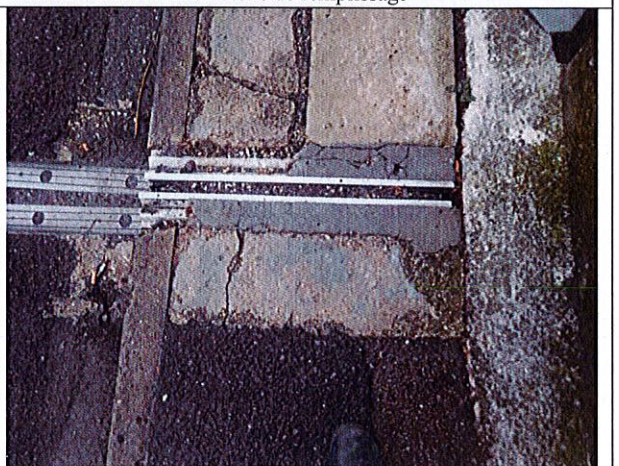
Joints de trottoirs : Décollement et fractures sur les solins bétons

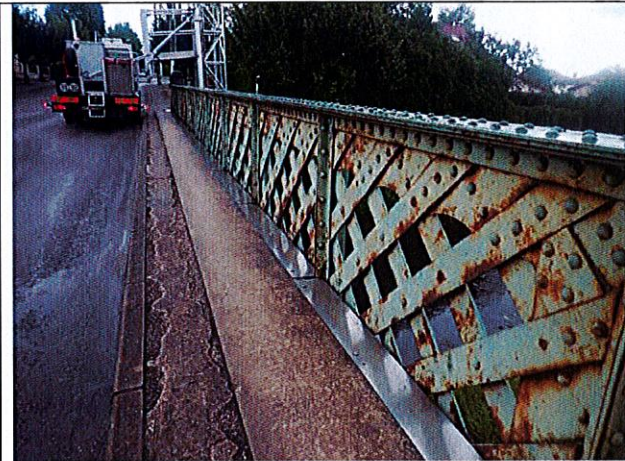
- Piquûres de rouille et corrosion généralisé
- Ecaillage de peinture en sous face des poutres latérales avec corrosion feuilletantes

Garde-corps/poutres latérales : Piqûres de rouille et corrosion généralisées

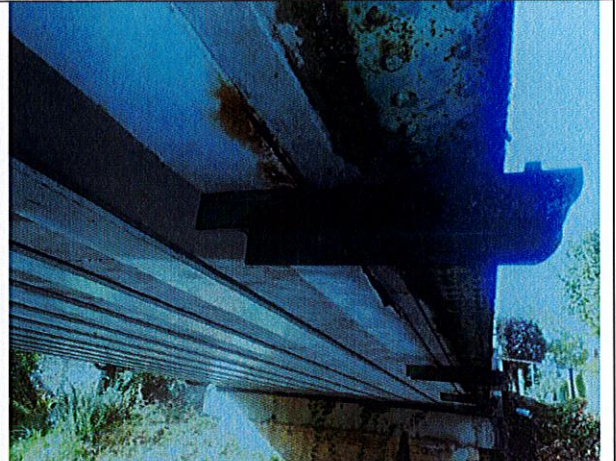
Garde-corps/poutres latérales : Ecaillage de peinture, présence d'humidité et mousse et corrosion notamment aux abouts

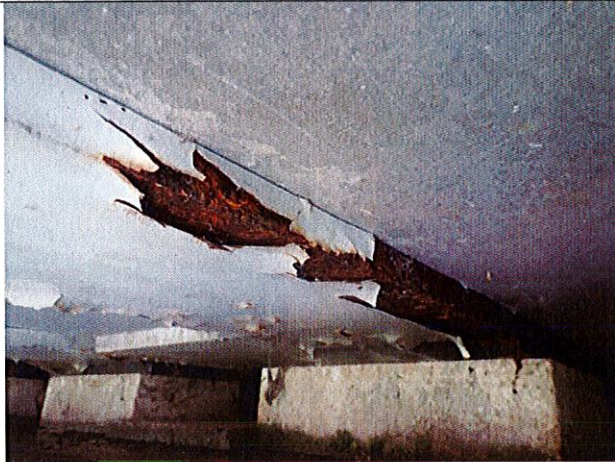
- Légère fissuration sur dalle de coffrage perdu
- Présence d'eau/humidité avec dépôts sur sommiers
- Ecaillage de peinture et corrosion feuilletantes des semelles inférieures des poutrelles métalliques notamment en abouts de poutres

Intrados tablier/sommier : Ecaillage de peinture avec corrosion aux abouts des poutres métalliques enrobées

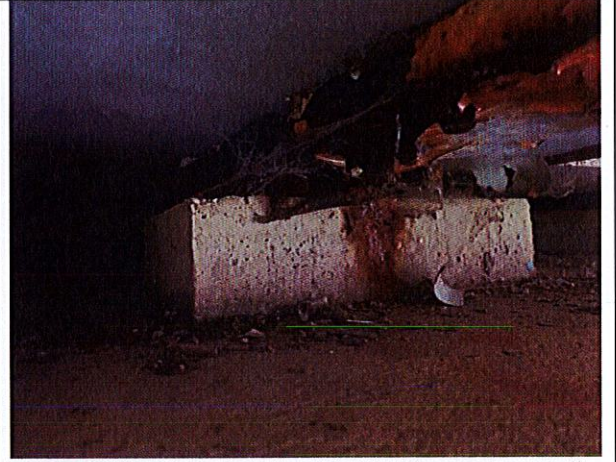
Intrados tablier / sommier : Corrosion feuilletante des semelles inférieures en about de poutres métalliques enrobées

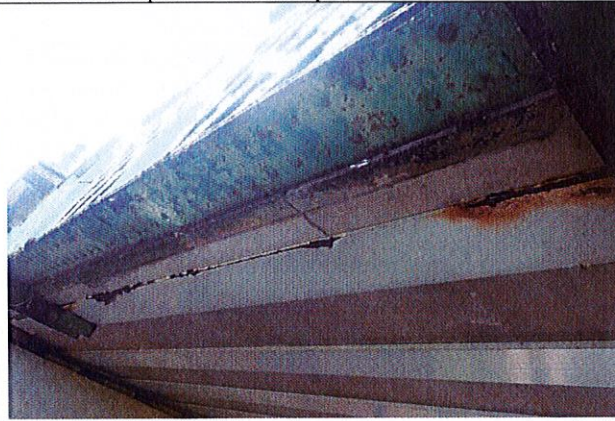
Intrados tablier : Ecaillage de peinture avec corrosion de la semelle inférieure des poutres métalliques enrobées

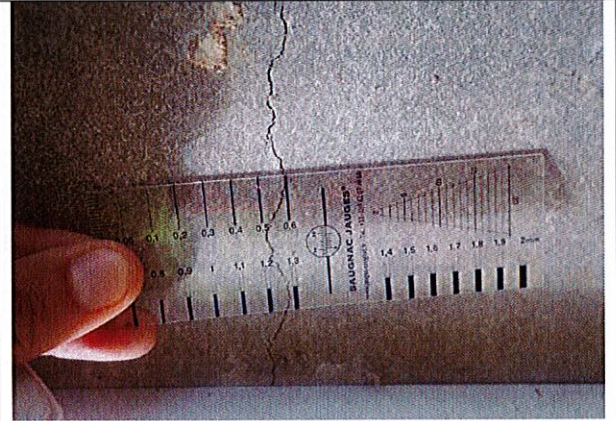
Intrados tablier : Fissure sur une dalle de coffrage perdu
