## B. Les principaux désordres constatés

## C. État des lieux, programme de restauration et d'entretien à long terme

## 1. Le Clos de la Roche

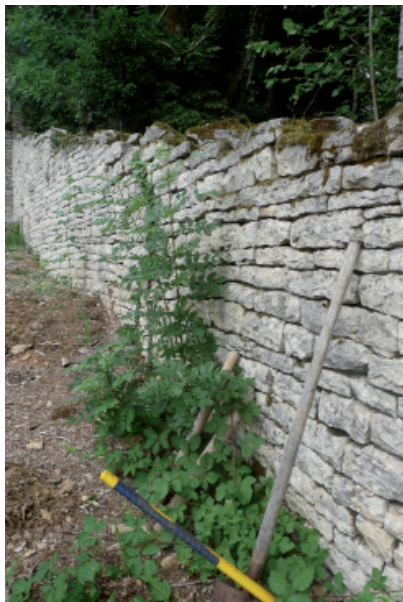
Fig III.B.1 : type de dégâts visibles dans les Jardins suspendus

Les murs en pierre sèche sont plus résistants que des constructions classiques montées au mortier tant que leur cohérence est assurée et pérenne. Leur principal ennemi est la végétation et particulièrement le lierre qui s'insinue dans les joints ainsi que les arbres qui croissent sur les parcelles voisines sans surveillance. (Cf. Fig III.B.1). Dans le parc et le clos, la végétation luxuriante a fortement endommagé ou mis en péril de nombreuses constructions.

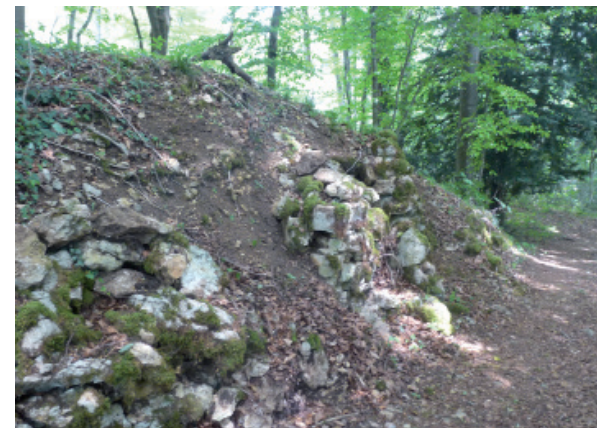
Fig III.B.2 : vue d'un mur effondré

Un second type de dégât est dû à la combinaison du manque d'entretien et de la pierre utilisée. En effet, toutes les constructions ont été édifiées avec la pierre locale qui, à bien des endroits, a souffert de l'érosion naturelle. Certaines pierres se désagrègent lentement et finissent par se déchausser en mettant en péril le reste de la maçonnerie. Des interventions plus fréquentes auraient permis de remplacer les pierres endommagées au fur et à mesure.

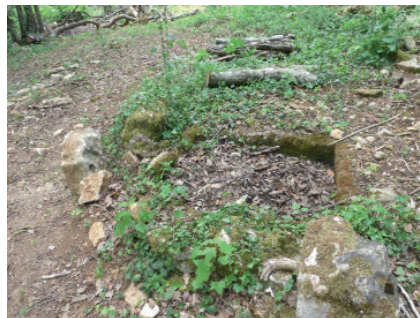
Fig III.C.1.a.1 : vue des abreuvoirs de la Cabane de la biche

La partie sommitale du Clos de la Roche a été aménagée en garenne, lieu boisé et clos où étaient retenus différents gibiers. La Cabane de la biche présente des auges et des abreuvoirs pour nourrir les animaux.

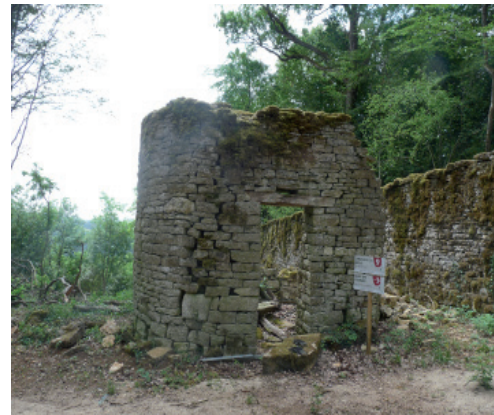
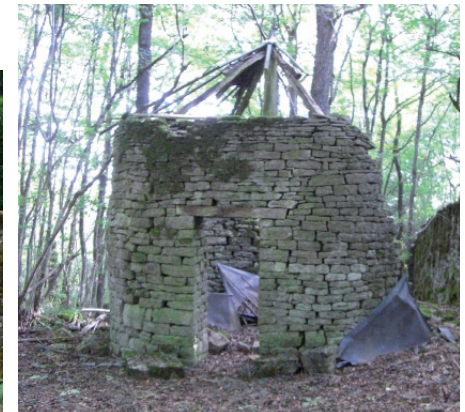
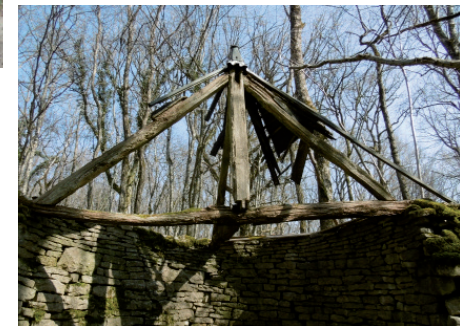
Fig III.C.1.a.2 : vues de la Cabane de la biche  
À droite : les restes de charpente

POINTS POSITIFS	POINTS NÉGATIFS
Quelques photographies montrent la forme de la toiture (conique)	<b>a. Les derniers éléments de la charpente se sont récemment écroulés.</b>
Des plaques de zinc jonchant le sol attestent du matériau de couverture d'origine.	<b>b. Une fissure importante marque l'avant du bâtiment</b>
	<b>c. La partie arrière du bâtiment est en ruine.</b>

a. La charpente doit être refaite selon le plan d'origine de même que la couverture en zinc.

b. Pour réduire la fissure, il est nécessaire de démonter les abords de la faille en partant de la partie haute du bâtiment. Le remontage devra se faire en récupérant au maximum les moellons d'origine et surtout en respectant les lits de construction.

c. La partie arrière doit être remontée à l'identique y compris les éventuelles ouvertures dont pourraient témoigner des photographies anciennes. Pour le remontage :

- enlever les pierres en déséquilibre en essayant de ne pas déstabiliser d'autres moellons.
- purger de toutes les pierres qui tombent et de la terre de blocage.
- reconstruire en conservant l'alignement des lits et l'appareillage utilisé. Il conviendra de réemployer les pierres tombées au sol après les avoir triées. Les compléments éventuels devront être prélevés localement.

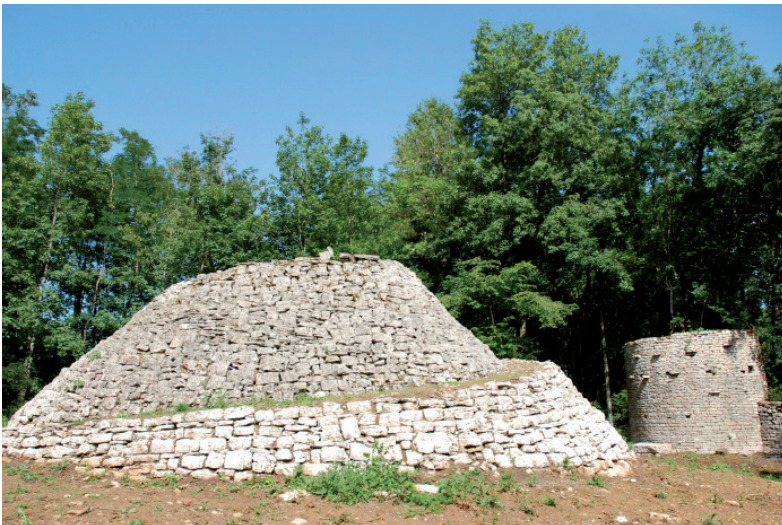
Fig III.C.1.b.1: vue du Petit escargot

On trouve une quinzaine de ces édifices dans le Sud de la Haute-Marne (de la Côte-d'Or à la Haute-Saône). Communément appelées escargots, ces constructions sont en forme de cône tronqué et supportent à leur périphérie un chemin en spi-

rale allant de la base au sommet selon une pente très douce qui peut convenir aux promeneurs de tout âge.

POINT POSITIF	POINT NÉGATIF
Les restaurations antérieures ont redonné tout son caractère à l'escargot	
	Sans objet

- Il faut veiller à ce que la végétation ligneuse ne se développe pas sur les allées de l'escargot pour ne pas mettre en péril la stabilité de l'ouvrage. L'herbe et les végétaux herbacés peuvent être laissés.

- Veiller à la stabilité des murs en intervenant très rapidement sur tout désordre de maçonnerie.

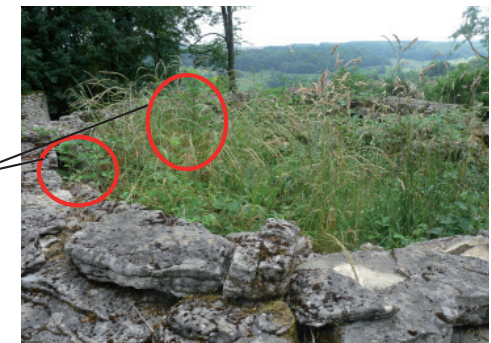
Fig III.C.1.b.2 : vue du sommet du Petit escargot

Jeunes charmes et frênes à supprimer

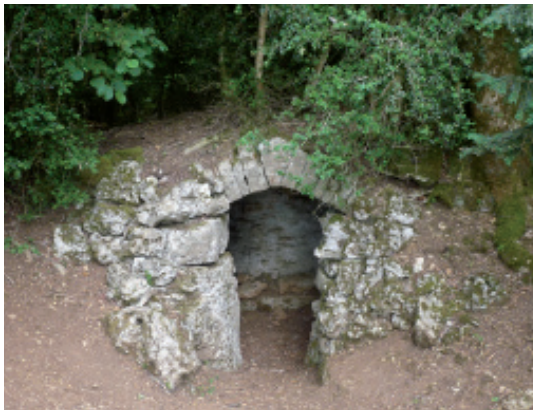
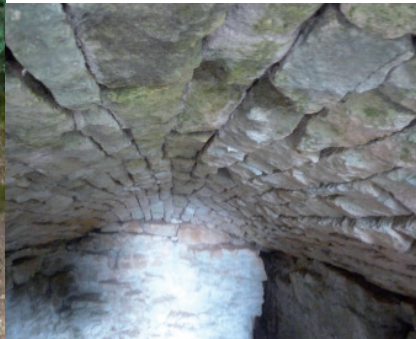
Fig III.C.1.c.1 : vues de la glacière ou fausse grotte

Dans les jardins vivriers, ces constructions servaient d’abri contre les intempéries ou l’ardeur du soleil. Leur faible hauteur et leur manque de confort ne permettaient pas toujours à un homme de se tenir debout ni de rester très longtemps. Elles sont assez nombreuses en Haute-Marne. Dans les parcs elles abritent souvent un siège d’où le promeneur peut contempler une vue choisie. On en trouve notamment au parc des Roches à Bourmont.

POINT POSITIF	POINT NÉGATIF
La maçonnerie des murs et de la voûte est en bon état.	
	Sans objet.

- Vérifier régulièrement l’état de la maçonnerie afin de prévenir tout désordre.

- Il faut veiller à limiter le développement de la végétation ligneuse sur le toit de l’abri. En effet, les racines pourraient mettre en péril, à terme, la stabilité de la voûte. Le buis n’est pas concerné par cette mesure. En effet le système racinaire de ce végétal est peu important et peu invasif.

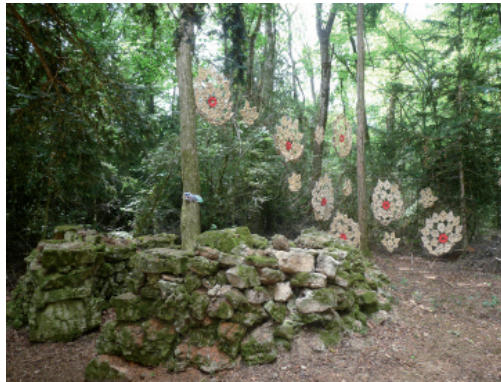
Fig III.C.1.d.1 : vue sur le Fer à cheval

En outre, il est aisé de constater que la qualité de la maçonnerie est très différente ici : plus grossière que pour les autres fabriques du parc, elle a moins bien perduré.

POINT POSITIF	POINT NÉGATIF
	Le mur du Fer à cheval présente quelques désordres

- Les désordres de maçonnerie devront être repris et les pierres remontées en respectant au mieux l'appareillage grossier de l'édicule. Peut-être serait-il pertinent de mettre en place une couvertine sur le sommet du mur afin de le protéger.

- Vérifier régulièrement l'état de la maçonnerie afin de prévenir tout désordre.

- Il faut veiller à limiter le développement de la végétation ligneuse, notamment le lierre qui pourrait coloniser les joints du mur.

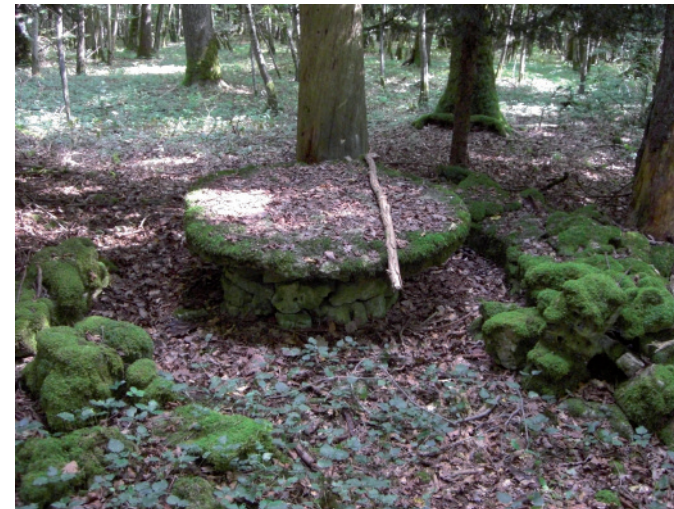
Fig III.C.1.e.1 : vues du plateau

Cette table proposait une halte ombragée et fraîche pendant la promenade. Elle se compose d'un plateau circulaire monté sur un piétement en pierre sèche lui-même circulaire. Deux assises en arc-de-cercle se faisant face entourent la table.

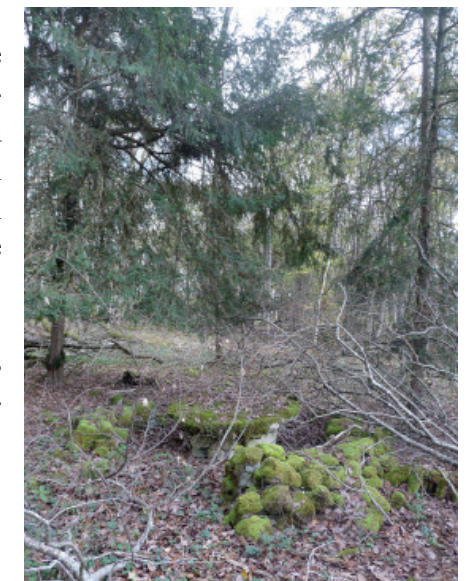
POINT POSITIF	POINTS NÉGATIFS
	a. Les assises ne sont plus utilisables
	b. La végétation encombre la table

a. Les bancs devront être démontés jusqu'à retrouver une assise propre et stable pour le remontage. Ils seront ensuite remontés à hauteur adaptée (environ 45cm de hauteur) en réutilisant au maximum les pierres d'origine.

La maçonnerie sera protégée par une couverture en pierre et une assise en pierre et bois afin d'assurer une assise plane et agréable.

b. Le bois mort sur la table devra être régulièrement ôté afin de la rendre plus visible.

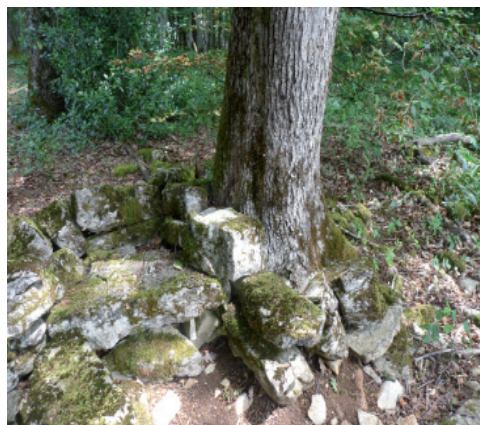
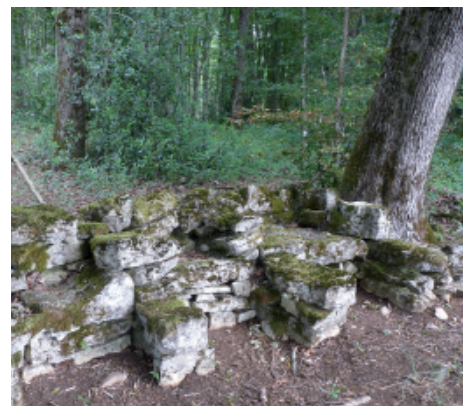
Fig III.C.1.f.1 : vues du banc des Chanoines

POINTS POSITIFS	POINT NÉGATIF
a. Le banc a conservé sa structure initiale	
	<b>b. Le dossier est détérioré</b>
c. Un côté du banc s'appuie contre un chêne.

- Éliminer tout le lierre qui pourrait mettre en péril le banc.

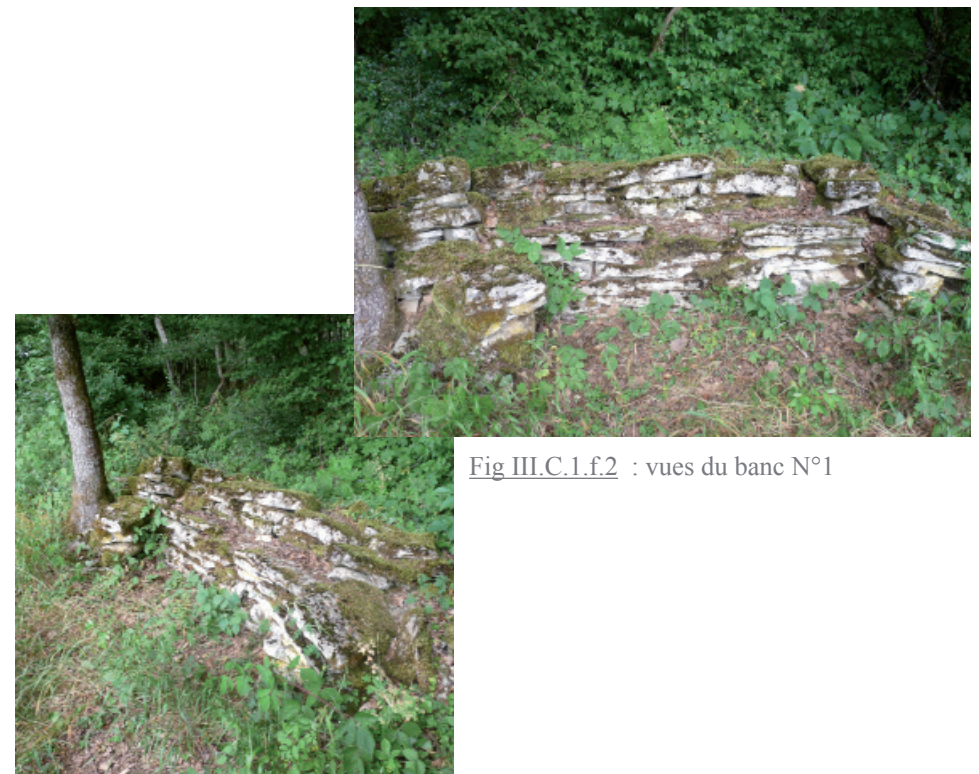
Fig III.C.1.f.2 : vues du banc N°1

POINT POSITIF	POINT NÉGATIF
	Les murs de part et d'autre du banc se sont dégradés

- Éliminer tout le lierre, les rejets de tilleuls et les végétaux qui pourraient mettre en péril le banc.
- Conserver ouvert le cône de vue lié au banc.
- Pour inciter les visiteurs à s'installer sur ce banc, il faudrait de temps en temps nettoyer la mousse. En effet, cette dernière garde l'humidité et cela peut être désagréable pour les visiteurs. Sur les murs de part et d'autre la mousse peut être conservée pour intégrer au mieux l'ensemble au site.

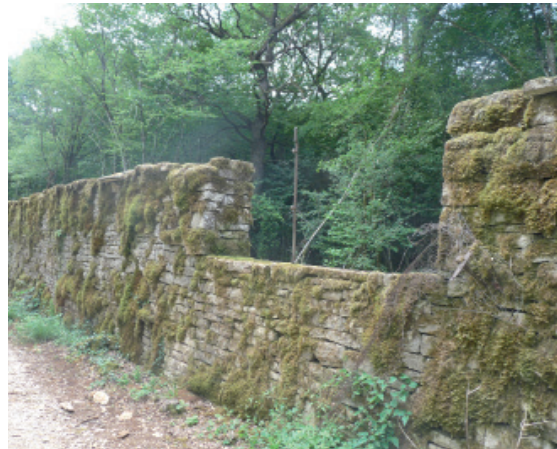
Fig III.C.1.f.6 : vue sur l'espace aménagé dans le mur en grille de vue

Les grilles de vue étaient réservées dans les murs de clôture pour offrir une vue choisie depuis l'extérieur du parc vers l'intérieur ou encore pour prolonger une perspective interne vers un point particulier. Elles étaient fermées par une ferronnerie limitant le passage mais pas les vues.

Appelé « trou de renard » dans la famille Parizot, ce dispositif évoque les sauts de loup pratiqués dans certains murs de clôture aux XVII<sup>ème</sup> et XVIII<sup>ème</sup> siècles : sur une longueur d'environ cinq mètres le mur était remplacé par un profond fossé maçonné que seul *a priori* un loup pouvait franchir.

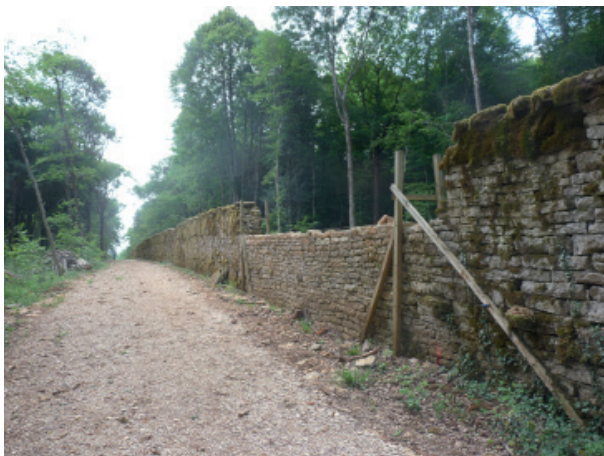
Mur 1

Numéro	Longueur (en m)	État de conservation	Observations	Restauration
1	417m	Brèches		1-2
2		Brèches		1

Les principaux dégâts rencontrés dans le parc sont l'effondrement d'une partie ou de la totalité du mur à cause du manque d'entretien ou de la végétation. Il peut s'agir aussi d'une partie de la couverture qui a disparu : cela est essentiellement le cas pour les murs externes.

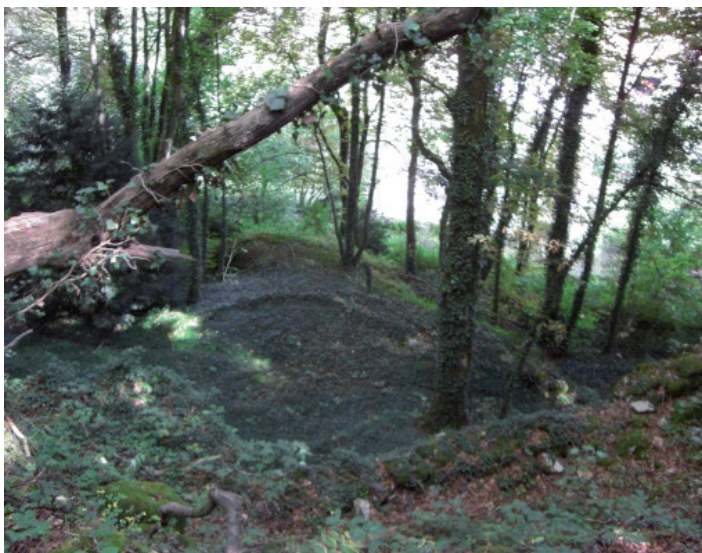
Fig III.C.1.h.1 : vue sur l'«Amphithéâtre»

Cette zone présente une végétation jeune, aussi bien au sein de l'aménagement qu'autour (moins de 15 ans) pour la plupart des arbres (sauf un frêne au sein de l'amphithéâtre). En outre, il s'agit pour la plupart de semis spontanés ou de rejets d'arbres. Cela inciterait à penser que la zone concernée et ses abords étaient beaucoup moins plantés.

Afin de tenter de déterminer l'usage de cet espace, il serait pertinent de démousser les portions de mur apparentes. Cela permettra aussi de vérifier l'état des maçonneries. Il faudra étendre les prospections aux alentours des murs apparents.

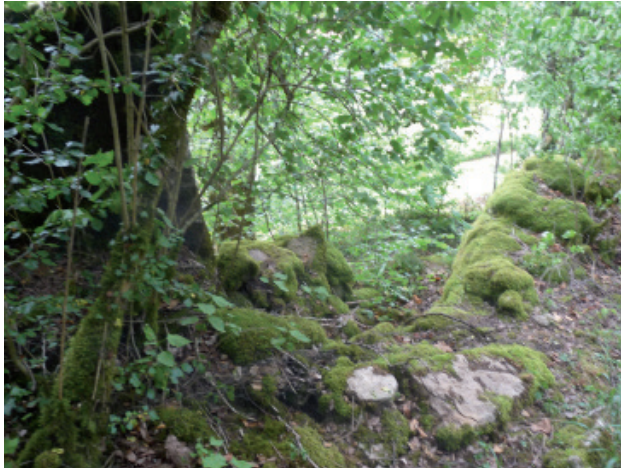
Fig III.C.1.h.3 : vue de la zone N°1 vue depuis la promenade du belvédère

Cette zone consiste en une brèche dans le mur, sous le chemin de promenade. Ce lieu est assez étrange. En effet, les murs de part et d'autre de la brèche sont visiblement maçonnés et on croit distinguer une assise, dans la partie avant de la zone (donc accessible depuis le chemin).

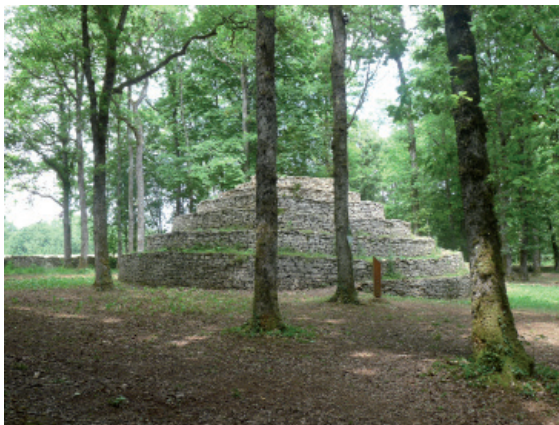
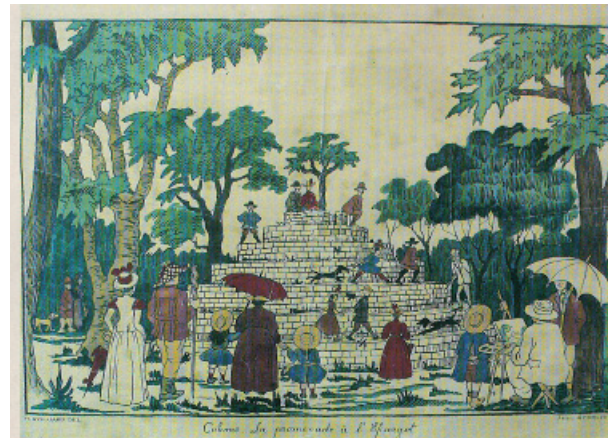
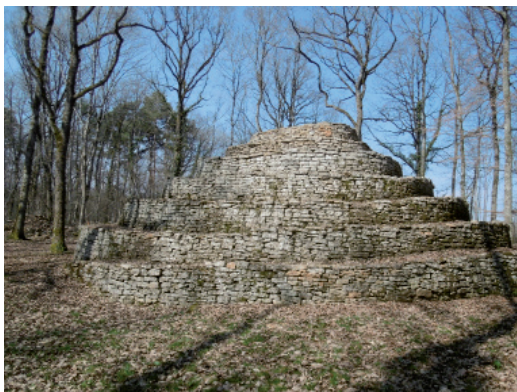
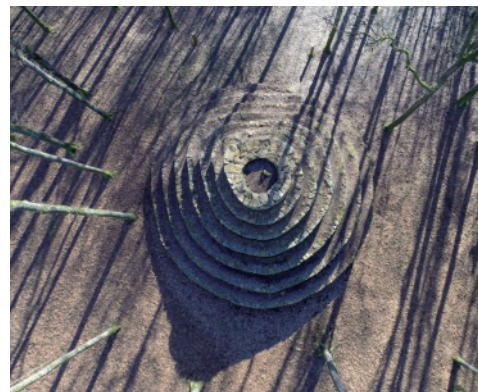
Fig III.C.2.a.1 : vues du Grand escargot dont une aquarelle humoristique peinte par Michel Quillard en 1947 (en haut à droite)  
Clichés de gauche M. LECHIEN

Le Grand escargot est le plus imposant des trois. Haut de 5 mètres, son diamètre atteint 16 mètres.

POINT POSITIF	POINT NÉGATIF
Les restaurations antérieures ont redonné tout son caractère à l'escargot	
	Sans objet.

- Veiller à la stabilité des murs en intervenant très rapidement sur tout désordre de maçonnerie.

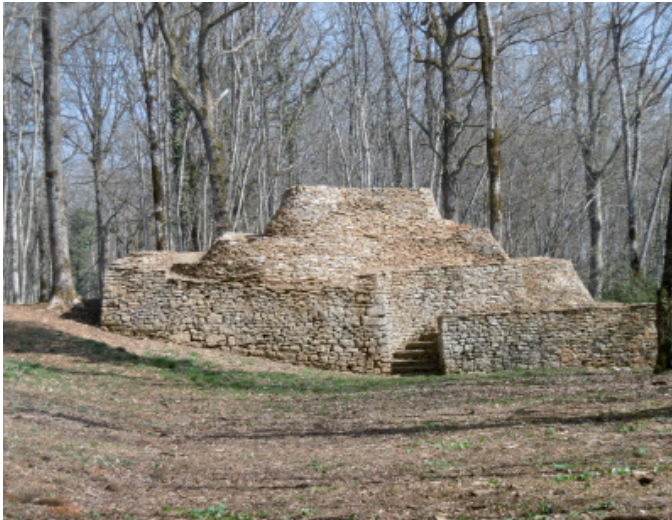
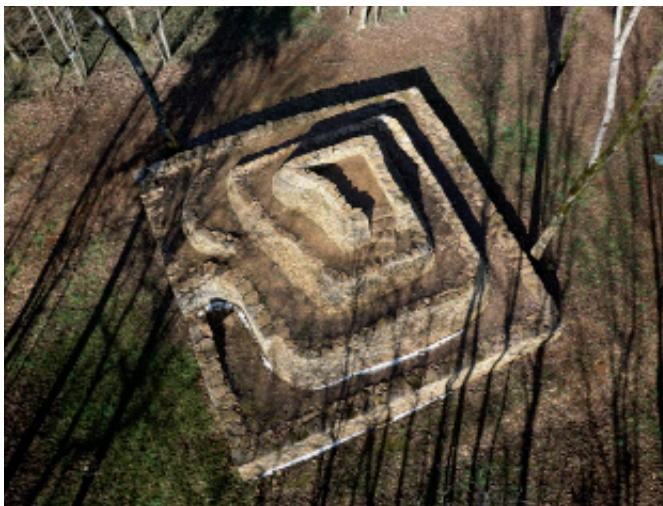
Fig III.C.2.b.2: vues du «Mastaba»

Le «Mastaba», haut de plus de 4 mètres, est le plus exotique des escargots du parc pittoresque. Sa silhouette rappelle sans conteste les tombeaux trapézoïdaux de l'Égypte ancienne.

POINT POSITIF	POINT NÉGATIF
Rendue méconnaissable par la végétation spontanée, la fabrique a été restaurée fidèlement par un chantier d'insertion en 2013	
	Sans objet.

- Veiller à la stabilité des murs en intervenant très rapidement sur tout désordre de maçonnerie.

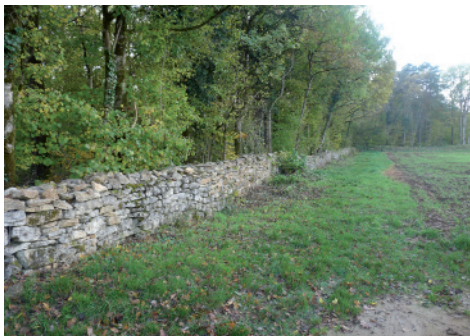
mur 1

Numéro	Longueur (en m)	État de conservation	Observations	Restauration
1	108	État moyen	Brèches	1
2	61	État moyen	Brèches dans la partie haute du parc	1
3	155.2	État moyen	Partie effondrée	1
4	48.7	État moyen	Parties effondrées + végétaux	1
5	5.5	Bon état		
6	24	État moyen	Parties effondrées + végétaux	1
7	9.4	État moyen	Végétaux	1
8	16.5	Bon état		
9	19.8	Bon état		
10	37.3	Bon état		
11	59.4	État moyen	Parties effondrées + végétaux	1
12	28	État moyen	Parties effondrées	1
13	21.4	État moyen	Parties effondrées	1

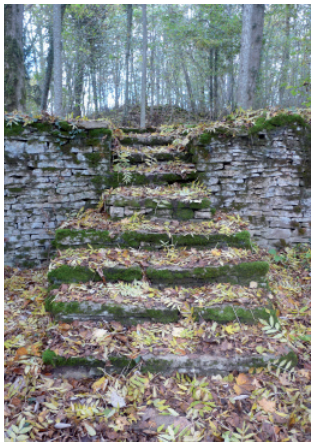
Escalier 1

Numéro	Nombre de marches	Type	État de conservation	Observations
1	10	Pierre	Bon état	
2	16	Pierre	Bon état	
3	12	Pierre	État moyen	Marches à recaler
4	36	Pierre	État moyen	Marches à recaler

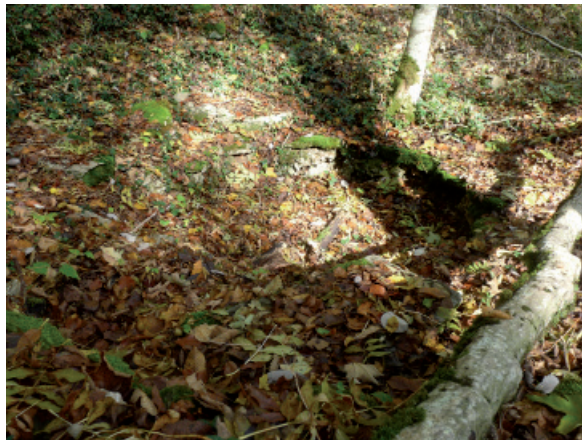
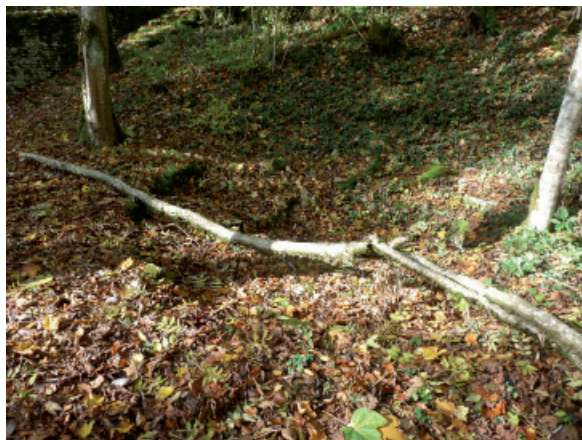
Mais aujourd'hui la végétation et surtout les feuilles mortes brouillent complètement la lisibilité de l'aménagement et peuvent même compromettre la stabilité de l'ouvrage.

Fig III.C.2.e.1 : vues sur l'aire de pique-nique

POINT POSITIF	POINT NÉGATIF
	La végétation cache l'aire de pique-nique

Dans un premier temps, il est indispensable de nettoyer la branche morte et de dégager toutes les feuilles mortes. Ce nettoyage permettra de faire un état des lieux précis de la table et de déterminer les interventions à pratiquer (remontage du muret, remise en place de couvertines...)

- Il est évident qu'il est impossible de nettoyer les feuilles mortes tout au long de l'automne et de l'hiver. Néanmoins, il est indispensable de supprimer tout le bois mort qui se retrouverait sur la table.

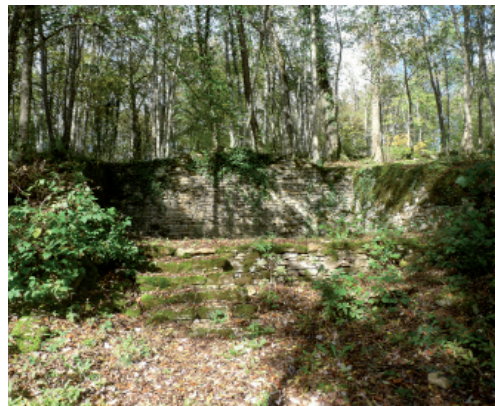
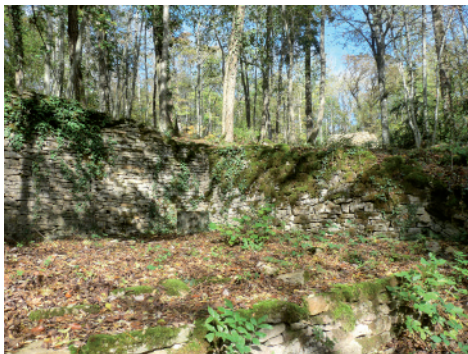
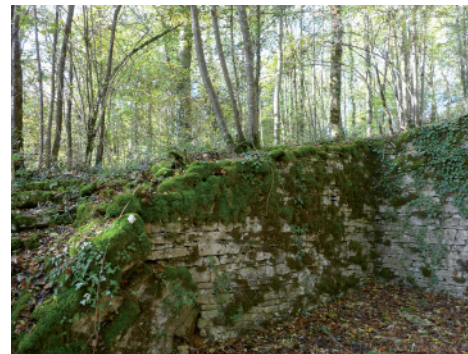
Aujourd'hui le bâtiment se présente sous la forme d'une terrasse entourée de murs sur 3 côtés et sur laquelle on accède grâce à un petit escalier (6 marches).

Un escalier à gauche de l' «abri» (7 marches) dessert la partie haute de la construction. Peut-être existe-t-il un escalier à droite aussi : des pierres sont visibles dans l'angle de l'édicule. Mais il est difficile de dire s'il s'agit d'un escalier ou des rochers naturels.

Fig III.C.2.f.1 : vues de l' «abri» du parc des Escargots de pierre

POINT POSITIF	POINT NÉGATIF
a. Les murs de l'«abri» sont en bon état	
	b. Les deux escaliers présentent des marches bancales

b. Pour restaurer les escaliers, il faut :

- dégager les feuilles et les décombres qui jonchent les marches.
- selon l'état de l'escalier, on peut se contenter de recaler les marches. Sinon, il faut les enlever et remonter l'escalier en lui redonnant une assise stable et propre (enlever au préalable la terre, les feuilles, les racines...).

- Il faut absolument lutter régulièrement contre la végétation pour qu'elle ne menace ni les murs ni les escaliers. Il ne s'agit pas de tout démolir ni d'enlever systématiquement le lierre mais d'arracher très vite tout arbre ou arbuste qui s'installerait dans ou tout contre un mur ou encore dans un escalier. Il faut aussi enlever le lierre qui voudrait pousser entre les marches ou contre les escaliers.

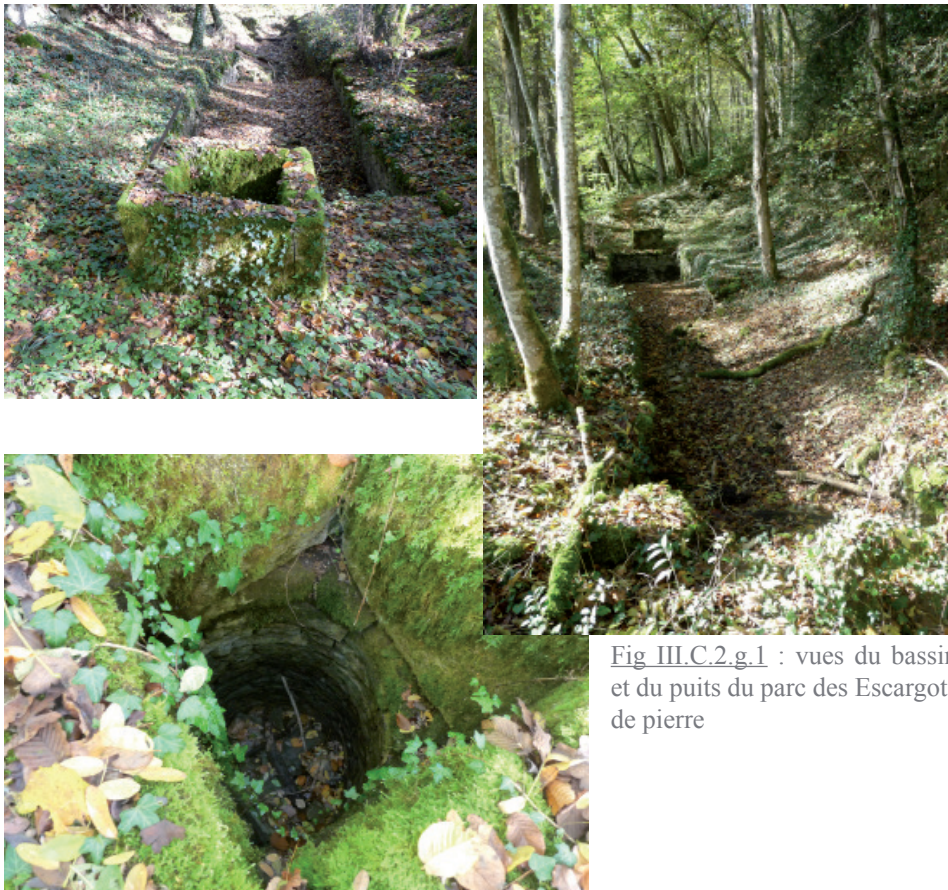
Fig III.C.2.g.1 : vues du bassin et du puits du parc des Escargots de pierre

Le bassin est situé dans la partie basse du parc. Il se compose d'un grand bassin rectangulaire ceint de murets en pierre et d'un puits, en grande partie comblé. Le bassin n'est plus alimenté en eau et il est même difficile de déterminer le point d'alimentation. Est-ce la pluie ou une source?

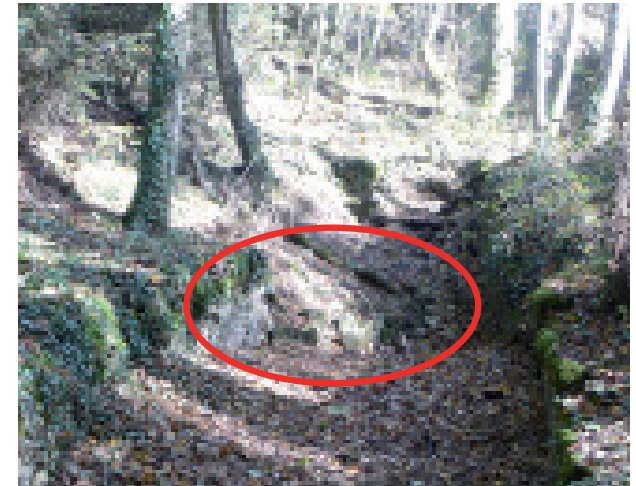
Fig III.C.2.g.2: vue de la portion de mur écroulée - bassin du parc des Escargots de pierre

Les murets qui entourent le bassin sont en partie effondrés (comme le montre la photographie ci-contre).

Une fois l'origine de l'eau déterminée, il sera possible de réparer le bassin. Pour ce faire, démonter les portions de murs dégradés et les remonter en réutilisant au maximum les moellons existants.

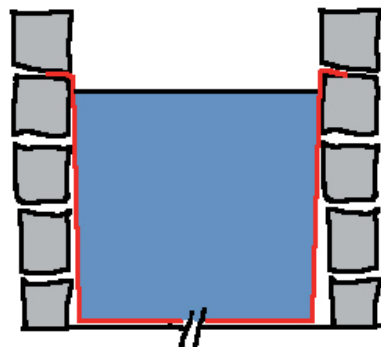
Fig III.C.2.g.4 : coupe de principe de la pose d'une géomembrane

- la pose d'une géomembrane bitumineuse qui sera posée sur le fond du bassin et sur ses bords. Pour des raisons esthétiques, la membrane devra s'arrêter avant le bord du bassin (Cf. coupe de principe)

- Le corroi d'argile est en réalité de l'argile compactée. La couche d'argile recouvrira le fond du bassin ainsi que ses bords. Les murs seront eux-mêmes maçonnés à l'argile.

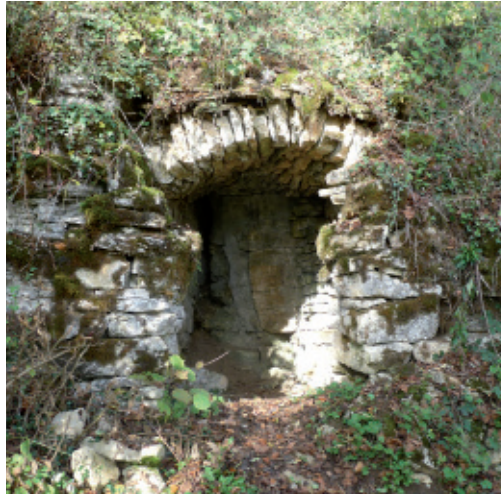
Fig III.C.2.h.1 : vues de la grotte du parc des Escargots de pierre

La grotte a été aménagée dans une faille naturelle de la falaise. Elle présente une voûte maçonnée et des jambages en pierre. Servait-elle de cadole ou a t'elle été aménagée à l'instar de celle du Clos de la Roche? La grotte possède une toiture qui semble être en laves. Mais la végétation la recouvre en quasi-totalité.

- Il faut surveiller régulièrement l'état de la maçonnerie de la voûte afin d'intervenir le plus rapidement possible en cas d'apparition de désordres.

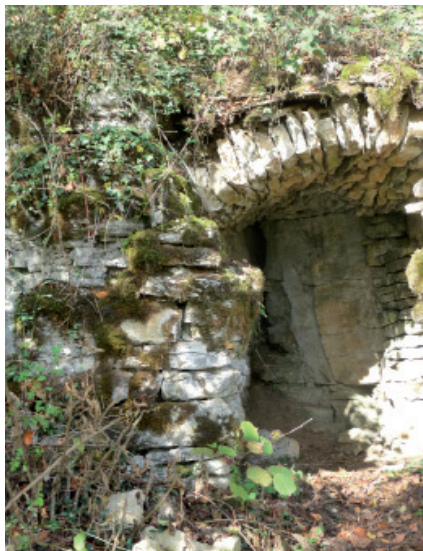
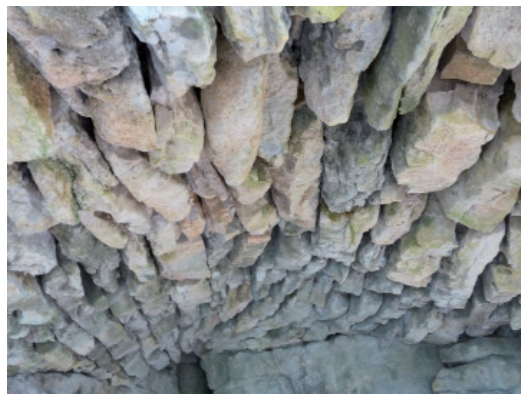
POINT POSITIF	POINTS NÉGATIFS
La voûte est en bon état	
	a. Les deux jambages de la porte sont en mauvais état
	b. Il faudrait dégager la végétation de la toiture afin de vérifier son état.

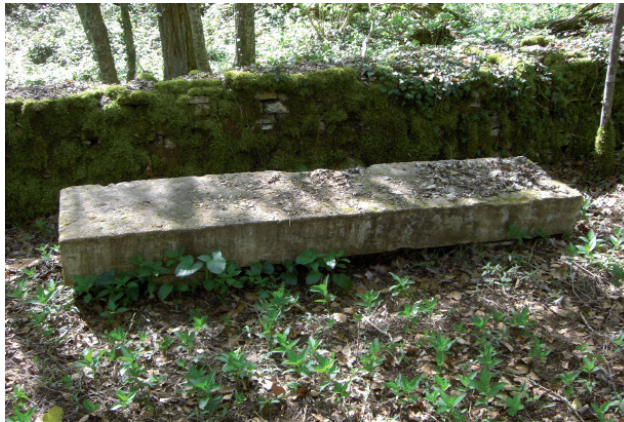
Ce banc monolithe est situé en fond de perspective, dans l'allée menant au parc pittoresque. Il offre une magnifique vue sur le «Mastaba» et une halte ombragée au cours de la visite. Il est composé d'une seule et même pierre.

Fig III.C.2.i.1 : vue sur le banc monolithe

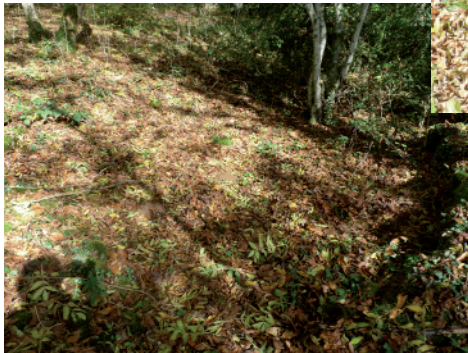
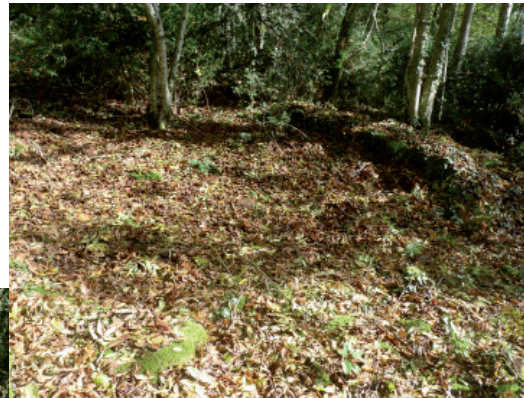
Fig III.C.2.j.1 : vues de l'aire de pique-nique N°2 - état actuel

Cette zone est située juste au-dessus de l'«abri». Elle est constituée d'une zone circulaire visiblement nivelée qui semble entourée par un muret, très visible sur un côté. L'autre côté est marqué par un amoncellement de pierres. Il s'agissait peut-être d'assises comme on en retrouve autour des autres aires de

Avant d'entreprendre les travaux nécessaires, il faut absolument nettoyer la végétation spontanée en pratiquant des coupes raisonnées des arbres. La végétation basse et tous les rejets peuvent être supprimés.

Une fois le réseau de murs retrouvé, les travaux de restauration - reconstruction pourront débuter.

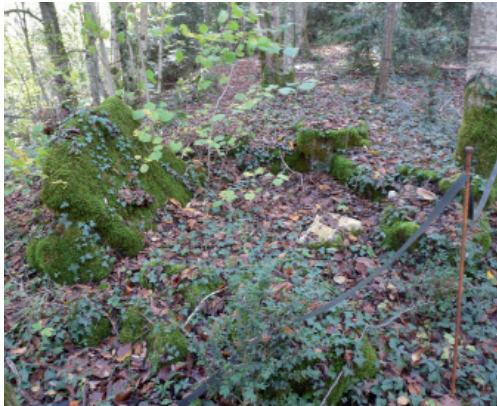
Fig III.C.2.j.3 : aire de pique-nique N°3 : état actuel

Cette zone se situe dans le labyrinthe de buis. Elle est constituée d'un cercle d'environ 1.5m de diamètre entourée de pierres plus ou moins hautes.

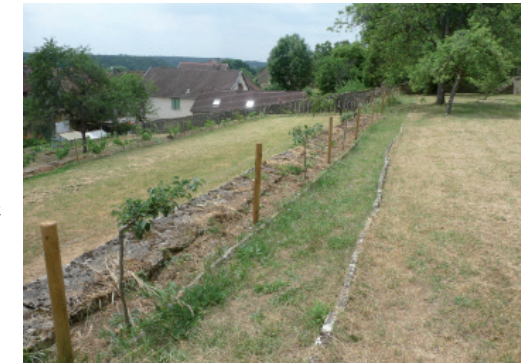
Fig III.C.3.a.4 : vue de l'aménagement des terrasses

Successivement : dessus du soutènement (1), plate-bande garnie de cordons de pommiers (2), bordure de pierre sur chant (3), allée enherbée (4), deuxième ligne de bordure (5), terrasse des cerisiers blancs (6).

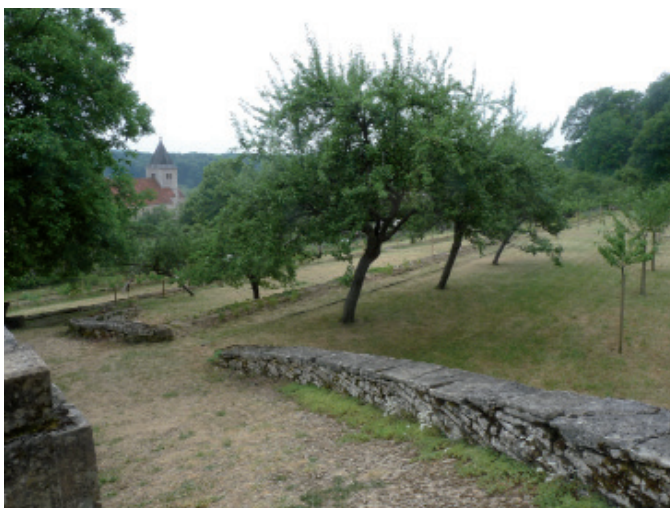
De larges rampes empierrées de moellons placés sur champ permettaient de faire circuler les tombereaux et les charrettes d'une terrasse à l'autre.

Fig III.C.3.a.6 : vue de la rampe principale

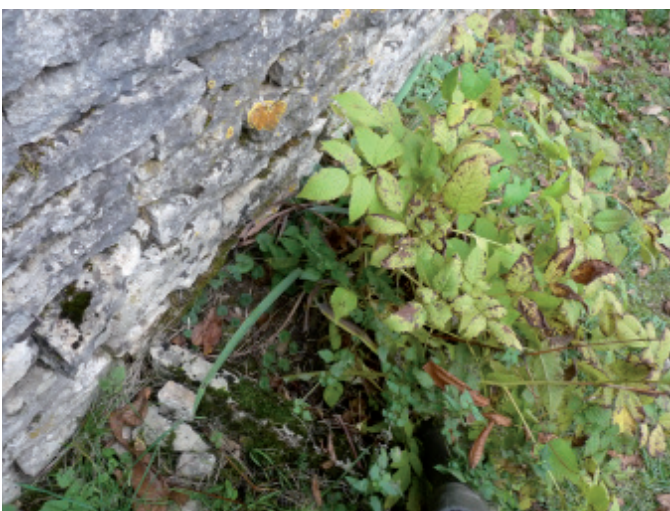
On remarquera le soin apporté à leur construction en notant la présence de bordurettes limitant des zones de plantation au pied des murs.

Fig III.C.3.a.7 : vue sur une jardinière ménagée au pied du mur rampe principale

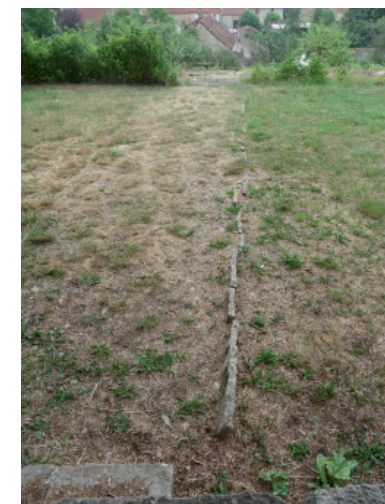
POINT POSITIF	POINT NÉGATIF
Les plantations récentes ont, pour la plupart, bien repris	
	Les bordurettes de séparation sont parfois absentes ou non alignées

Fig III.C.3.a.8 : vue d'une rangée de bordurettes

- décaisser le linéaire de bordurettes en prenant soin de ne pas les abîmer.
- trier les bordurettes réutilisables.
- faire une semelle en pierraille ou en béton maigre pour bloquer définitivement les bordurettes en veillant à leur alignement.
- combler le reste de la tranchée avec la terre et la tasser de part et d'autre de la bordurette.

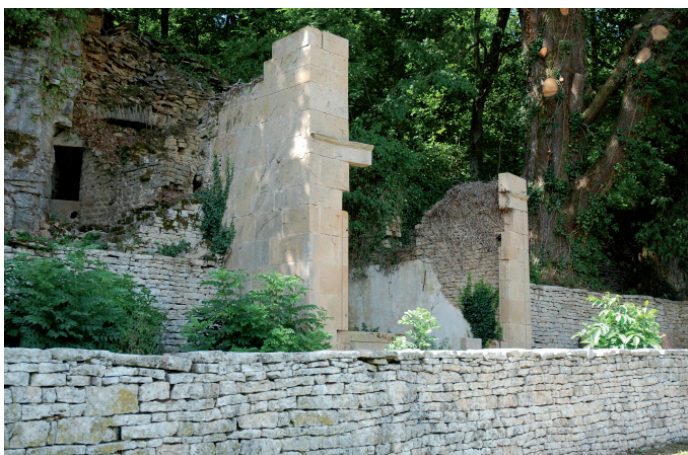
Fig III.C.3.b.1 : vue générale du Pavillon du billard

Les restes du bâtiment témoignent de la qualité de la construction (pierre de taille, corniche taillée...) dans un vocabulaire de formes représentatif du Classicisme.

POINT POSITIF	POINTS NÉGATIFS
La voûte de la salle est en bon état	a. Le Pavillon du billard est en ruine
	b. Certaines marches de l'escalier sont bancales
	<b>c. La toiture en laves est endommagée</b>

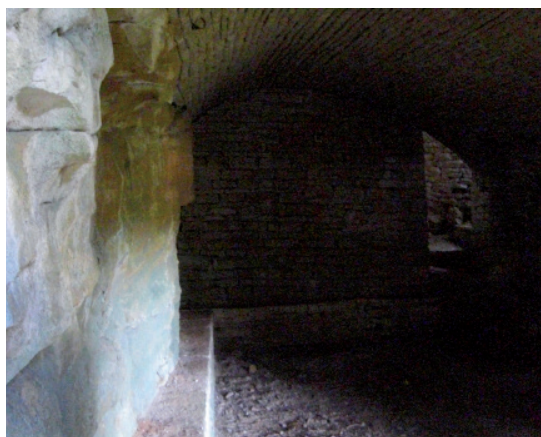
Fig III.C.3.b.2 : vue de la salle voûtée

Par ailleurs, la salle voûtée lovée en partie dans la falaise, présente un toit en lauzes, appelées laves en Haute-Marne. Cette technique prouve encore le soin apporté à l'édifice. En outre, ce matériau est courant dans le village à cette époque comme en témoignent encore plusieurs parties de toiture.

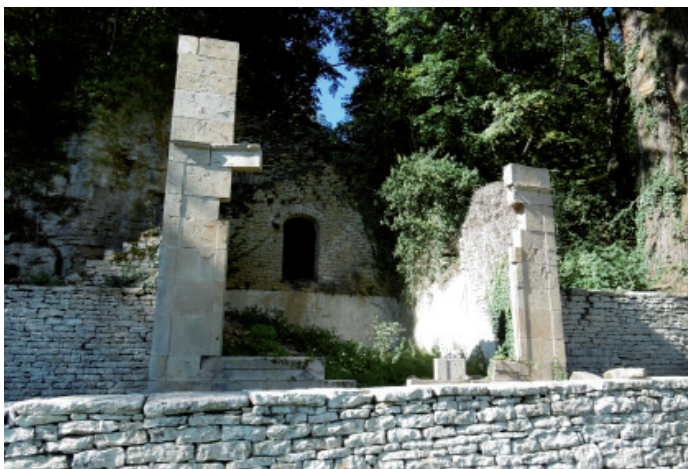
Fig III.C.3.b.3 : vue des dégâts sur la toitures en laves

c. La toiture en laves commence à se dégrader. C'est très dommageable pour l'édifice car toute infiltration d'eau risquerait de dégrader la voûte en pierre.

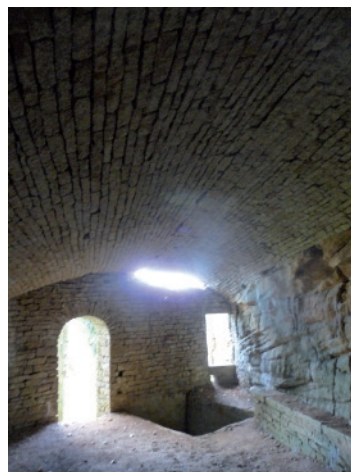
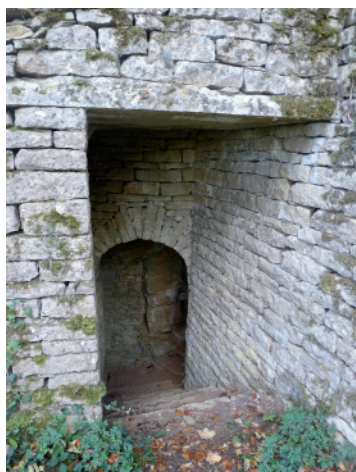
Fig III.C.3.b.5 : vues de la salle voûtée - salle et sortie haute

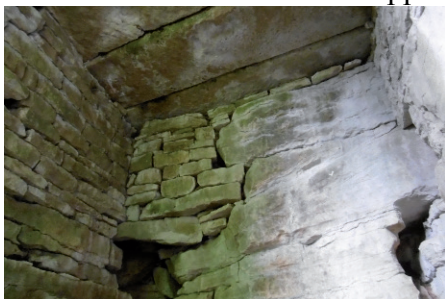
Le passage de la Roche percée lie les terrasses au parc pittoresque en passant par des escaliers construits ou taillés dans la roche. Le passage traverse une salle voûtée à l'appareillage complexe mêlant roche naturelle et moellons équarris. Un banc ménage un repos au promeneur qui vient de gravir l'escalier serré contre la falaise.

Fig III.C.3.c.1 : vues du passage de la Roche percée

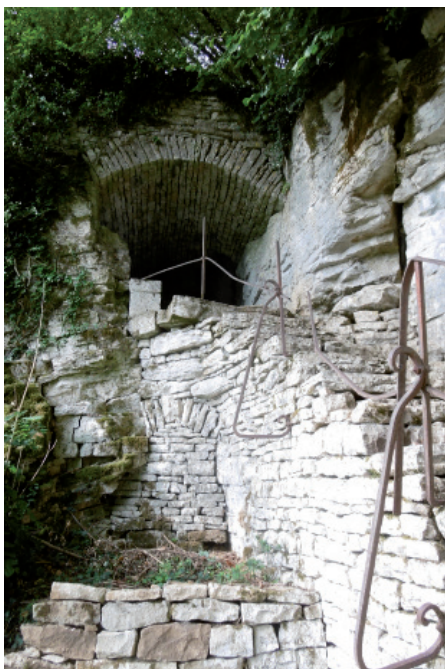
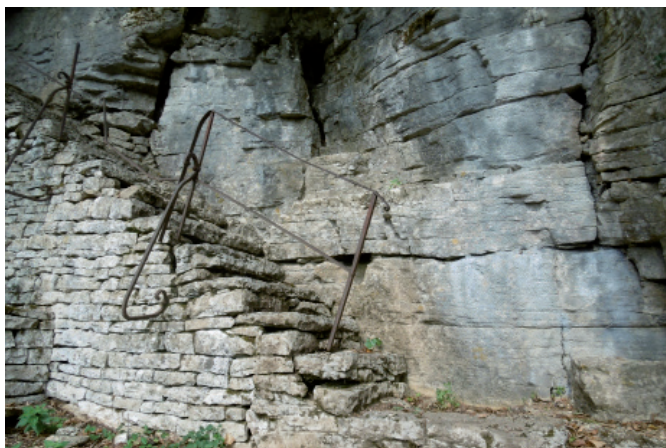
POINT POSITIF	POINT NÉGATIF
Le garde-corps d'origine est encore en place, il a été restauré en 2017.	
	b. Certaines marches de l'escalier sont bancales

b. Il faut intervenir sur les marches de l'escalier entre la dépose et la repose du nouveau garde-corps. En effet, ce dernier est fixé en bout de marche. Il est donc nécessaire que les marches bancales aient été recalées avant.

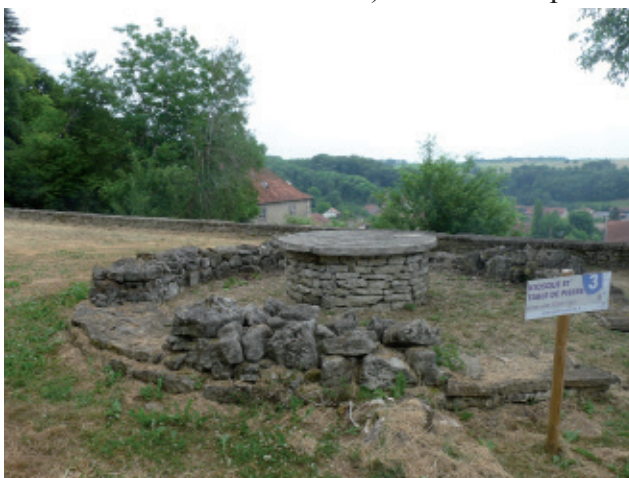
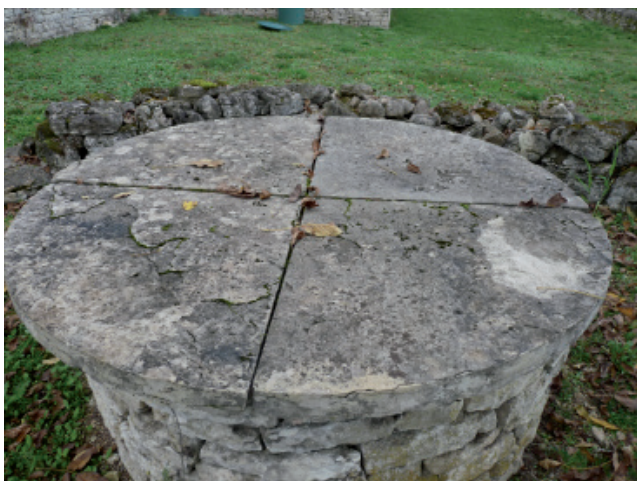
Fig III.C.3.d.1 : vues de la table de pierre

La base du banc est construite en pierre à trous.

POINT POSITIF	POINT NÉGATIF
La structure de la table est bien visible	<b>Le banc est en mauvais état</b>

Il faut remonter les assises à hauteur correcte (au minimum 45cm de hauteur) et mettre en place une couvertine en pierre plane. Pour un meilleur confort d'assise, une assise en pierre ou en bois pourra être installée.

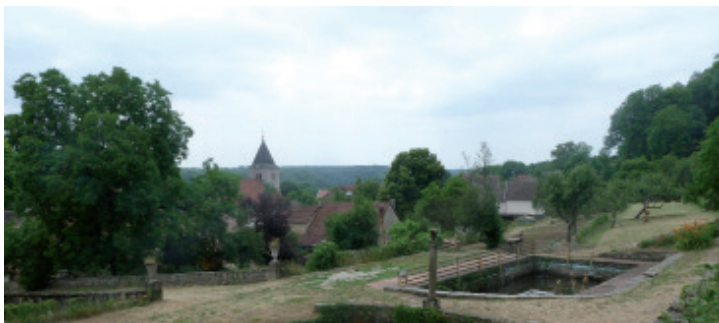
Fig III.C.3.h.1 : vues sur le vivier

Les bassins sont à l'origine un seul vivier, coupé en deux en 1896 lors de la création de la rampe d'accès. Ils sont alimentés par une source via une canalisation à l'air libre pour le bassin Est (travaux 2014). Le bassin Ouest est quant à lui

alimenté par la même source via une canalisation couverte en dalles de pierre, située au pied du soutènement de la terrasse des pêchers et découverte lors de la restauration de ce même soutènement.

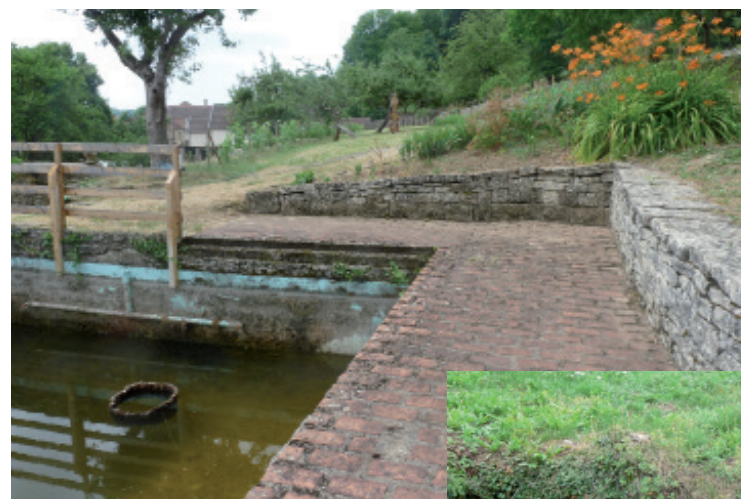
Fig III.C.3.h.2 : vues sur les défauts des viviers

POINT POSITIF	POINTS NÉGATIFS
	a. Les deux bassins présentent une étanchéité défectueuse en béton (l'une peinte en bleu, l'autre brute).
	b. Le bassin Est présente une brèche dans un des murs due à la présence d'un arbre aujourd'hui abattu.
	c. Le dallage en brique autour du bassin Ouest est inesthétique et inadapté au cadre.

- vider le bassin et curer éventuellement la vase qui s'y trouve.
- vérifier l'état de l'étanchéité du bassin. Si des fissures apparaissent, il faut : brosser la fissure, l'agrandir légèrement en forme de V, nettoyer à l'eau pour supprimer toute poussière, remplir la fissure avec une préparation non coulante de béton (2/3 ciment et 1/3 sable), lisser et laisser sécher avant la remise en eau.

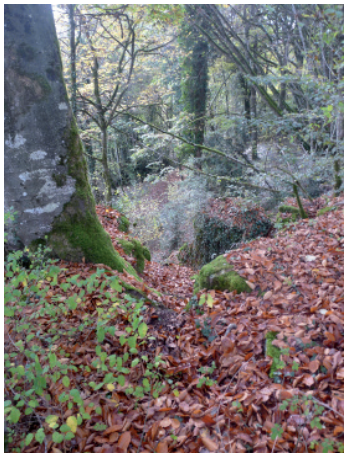
Fig IV.D.1 : vues de l'escalier dans la falaise

Cet escalier vertigineux se situe non loin de la grotte. Il participe à la composition pittoresque du site où l'Homme utilise le contexte naturel pour se donner des émotions fortes.

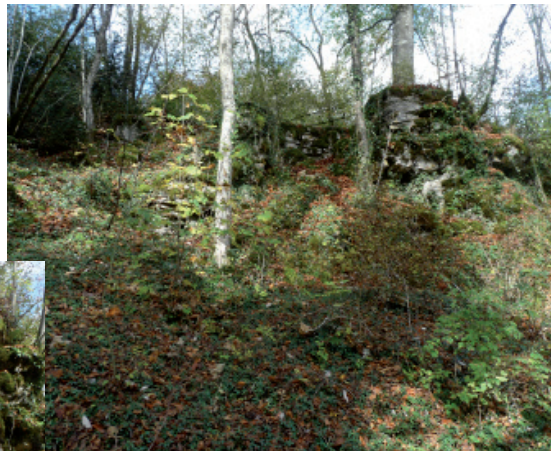
Il relie la partie haute de la promenade à la promenade basse. En automne, il est presque invisible car couvert de feuilles et très difficilement empruntable car les marches sont instables voire absentes.

Selon l'état réel de l'escalier, l'intervention sera plus ou moins lourde mais il est très probable qu'il faille démonter toutes les marches pour redonner à l'escalier sa forme initiale. Peut-être faudra-t'il aussi reprendre le fond de forme sur lequel s'appuie l'escalier pour lui redonner une assise stable.

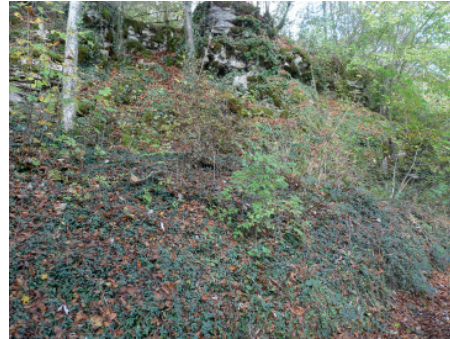
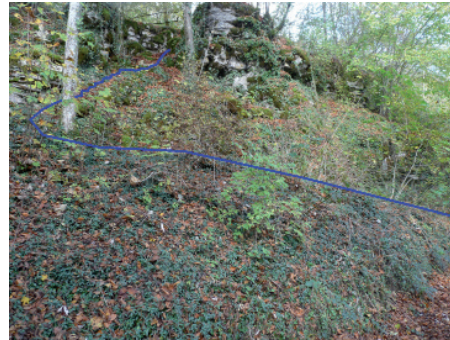
Fig IV.D.3 : tracé à rouvrir dans la végétation pour créer un accès bas à l'escalier

b. L'escalier relie la partie haute du parc à la partie basse. L'accès haut bien qu'insoupçonné est praticable. Par contre, l'accès bas est lisible dans le relief de la falaise (c.f. photographie basse) mais la végétation l'a envahi. Un simple nettoyage du cheminement permettra de le rendre praticable et visible.

- L'accès bas devra être nettoyé pour rester praticable.

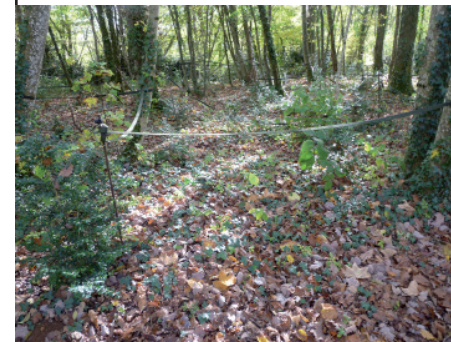
Fig IV.E.2 : vue des manques dans les plantations de buis

POINT POSITIF	POINTS NÉGATIFS
	a. Les sangles qui marquent les cheminements sont distendues
	b. Il y a des manques dans les plantations de buis

b. Certaines sections du labyrinthe sont densément plantées. Par contre certaines montrent des manques qu'il serait bon de compléter afin de donner corps au labyrinthe. Les plants de buis pourront être pris dans la buxeraie du parc des Escargots de pierre.
