## ANNEXES - Volume 4 ETUDES HYDROGEOLOGIQUES

### Parc éolien de Nogent

**Réalisation d'une opération de traçage  
des eaux souterraines au droit des points  
d'implantation des éoliennes E1 et E2 du  
projet éolien de Nogent (52)**

***Compte rendu du traçage des eaux  
souterraines du 7 mai 2018***

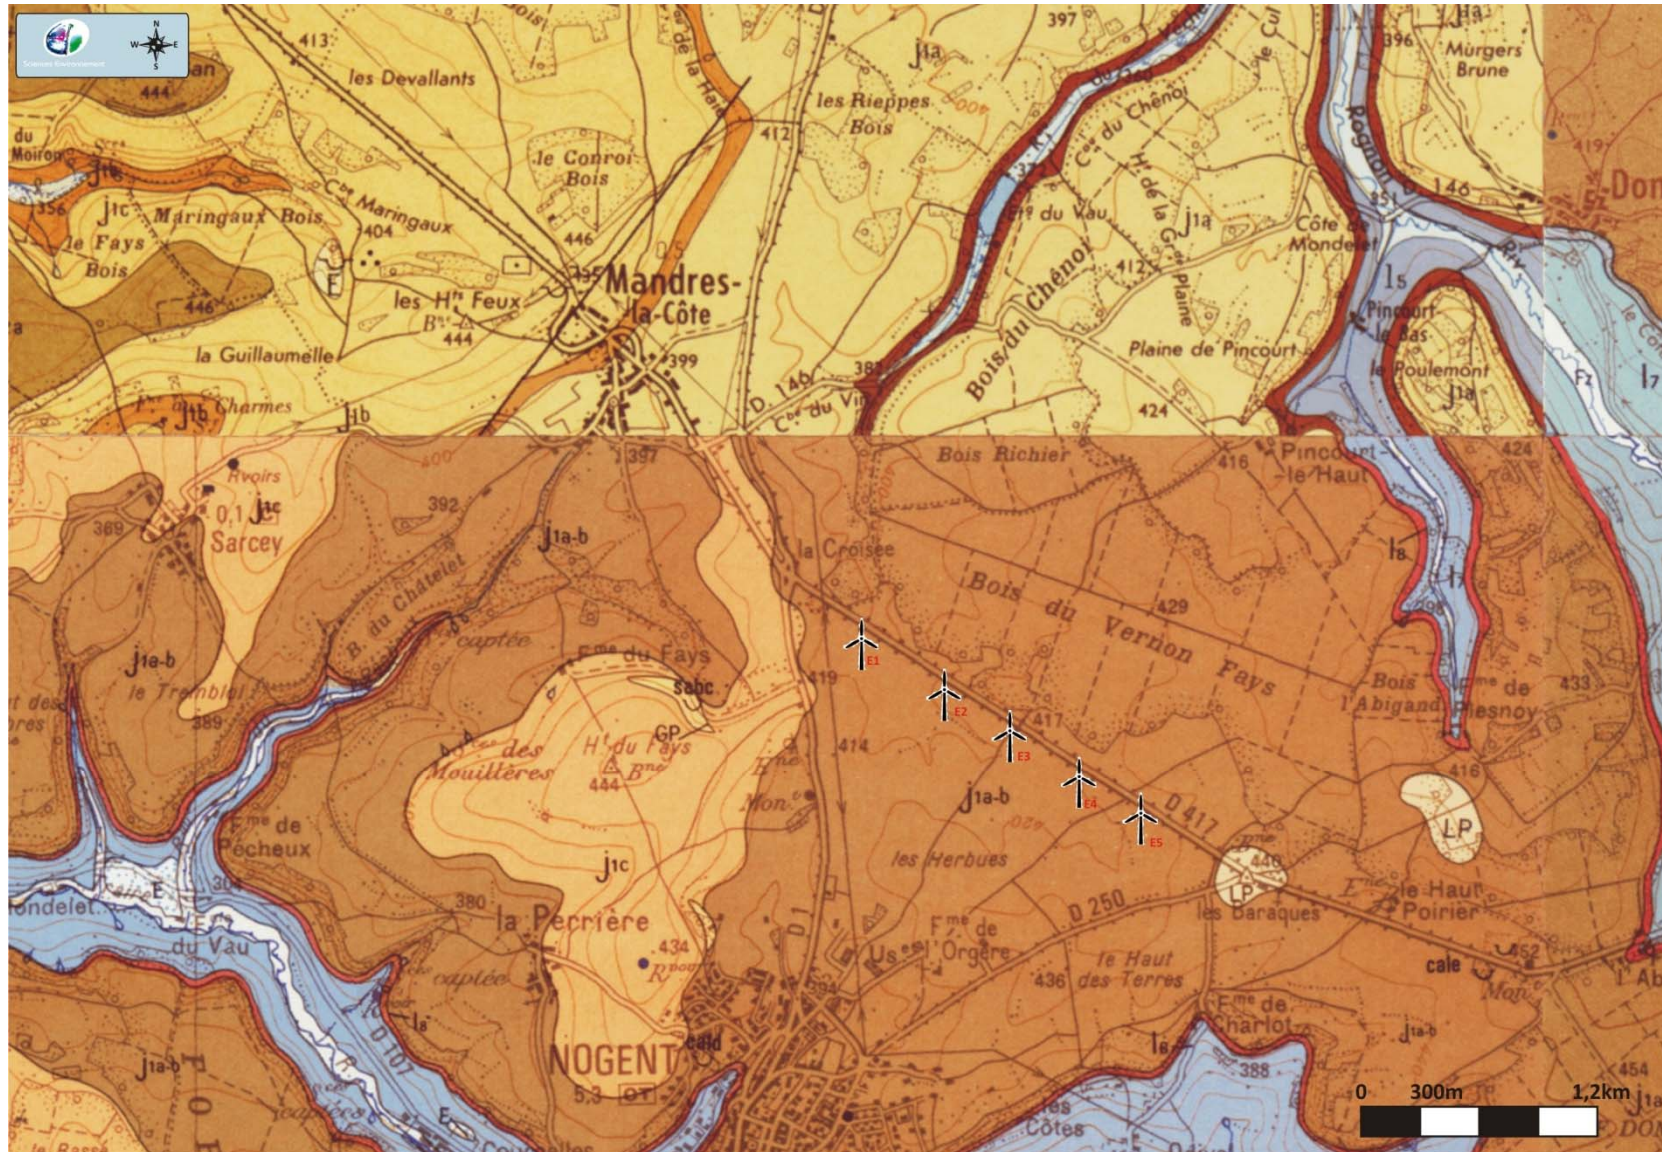
Figure 2 : Contexte géologique

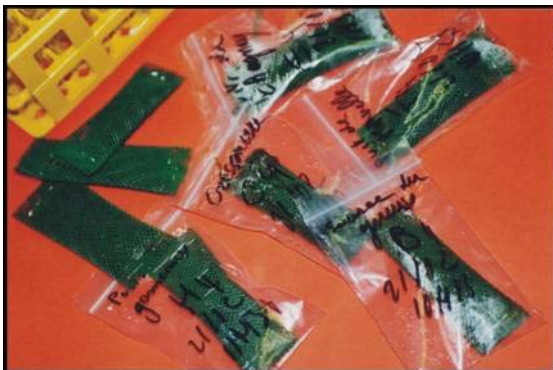
**Fluocapteurs**

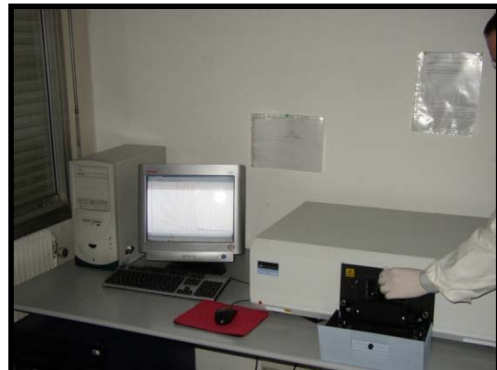
**Spectrofluorimètre LS-50B de Sciences Environnement**

Ce type de matériel est particulièrement adapté pour l'analyse des composés fluorescents dans le domaine des traces. Il est actuellement considéré comme la méthode standard d'analyse de ce type de traceurs. L'échantillon analysé est soumis à un double scanning synchrone (balayage des longueurs d'ondes d'excitation et d'émission avec un intervalle de longueur d'onde constant).

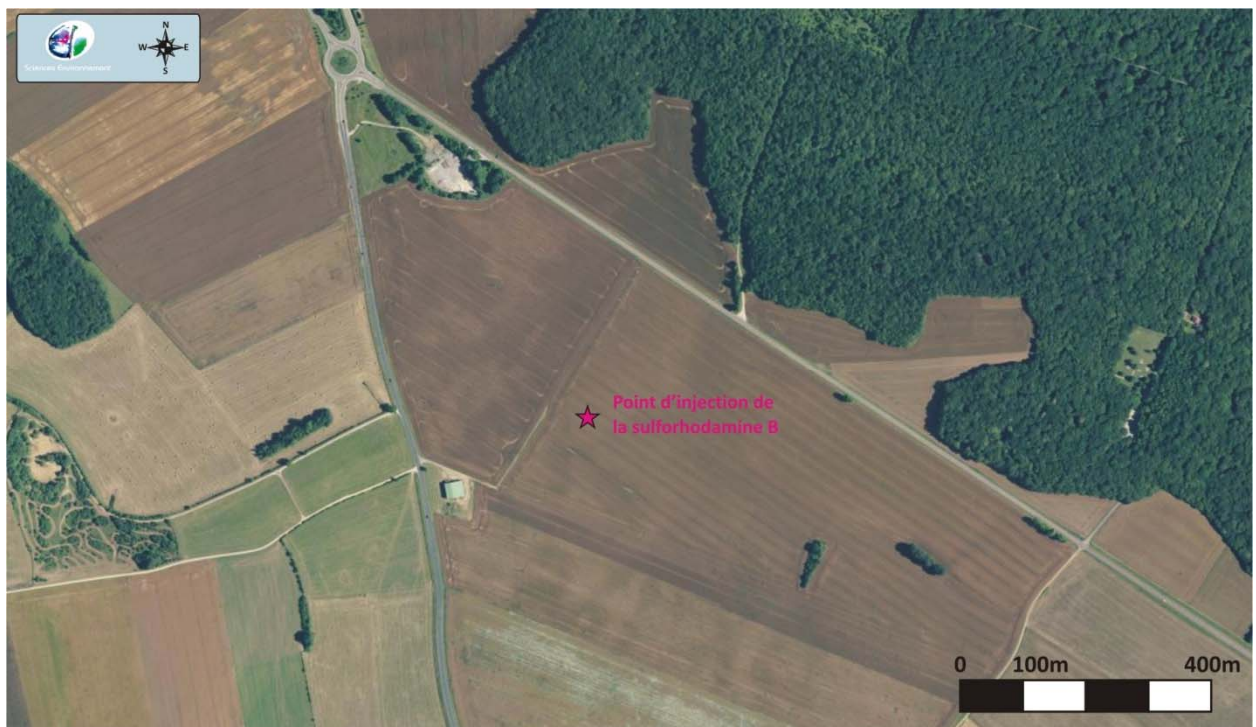
La fosse a été creusée à la pelle mécanique sur une profondeur d'environ 1,3 m.

Figure 3 : Localisation du point d'injection de Sulforhodamine B

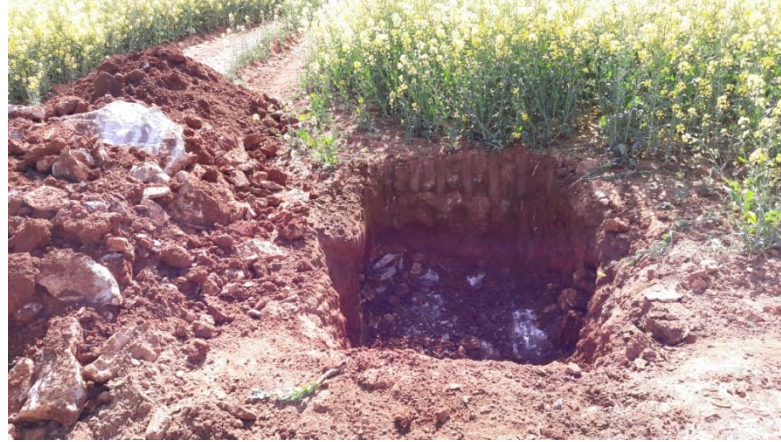
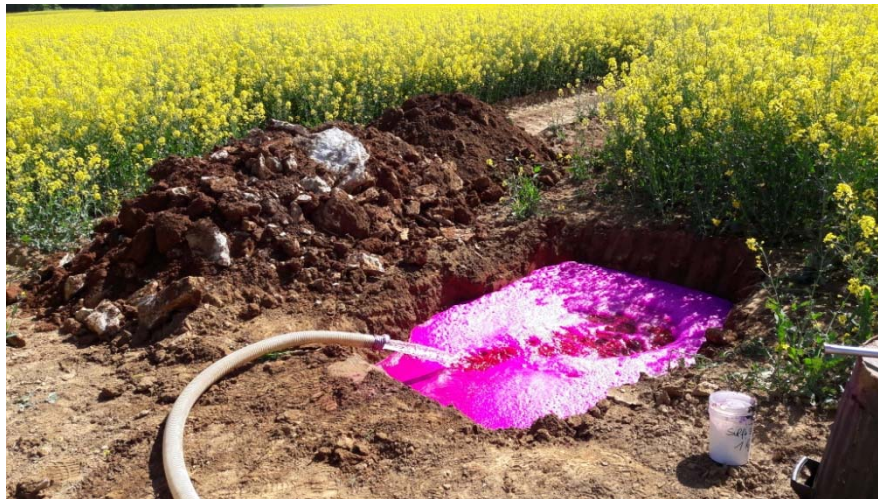
L'infiltration était lente, 2kg de sulforhodamine B ont été dilués dans de l'eau puis déversés dans cette fosse à 10h45.

3 m<sup>3</sup> d'eau ont ensuite été ajoutés au colorant afin de favoriser sa migration vers le système actif de l'aquifère.

Figure 4 : Photographies du point d'injection de sulforhodamine B

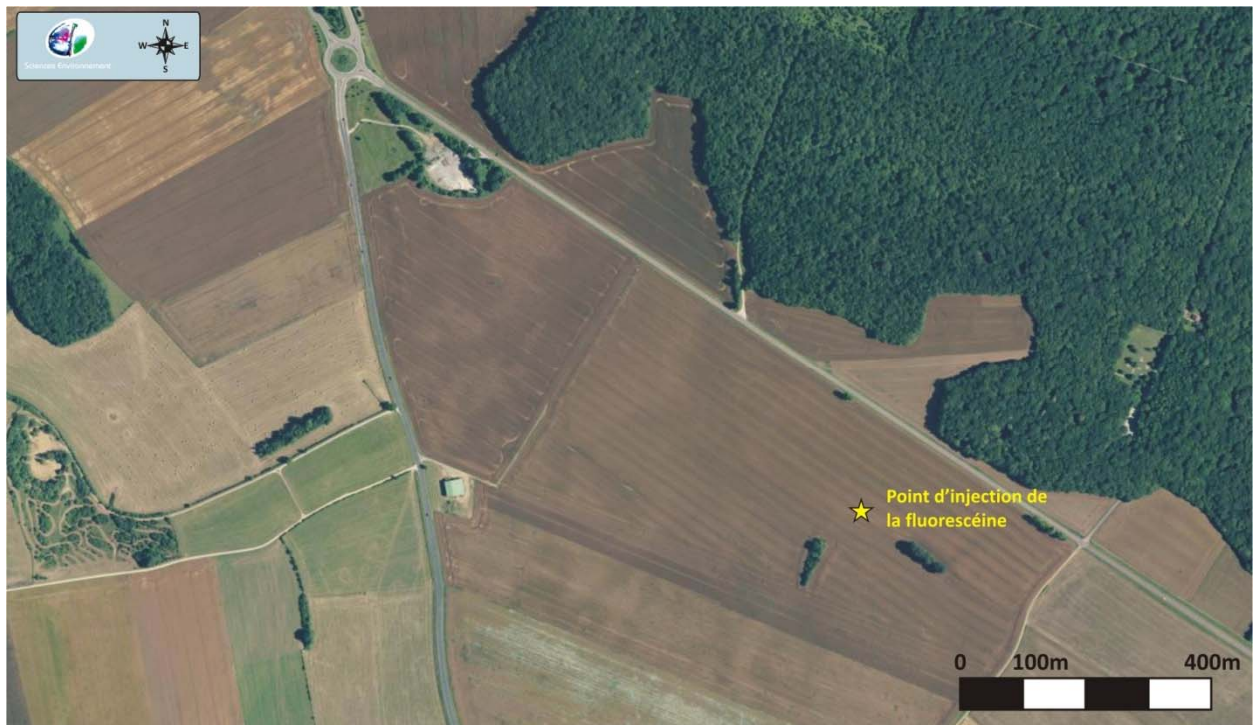
La fosse a été creusée à la pelle mécanique sur une profondeur d'environ 1m.

Figure 5 : Localisation du point d'injection de fluorescéine

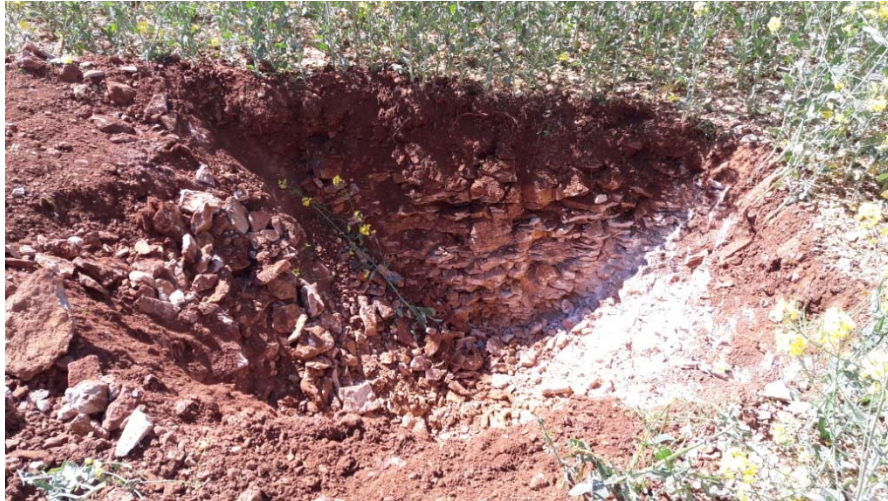
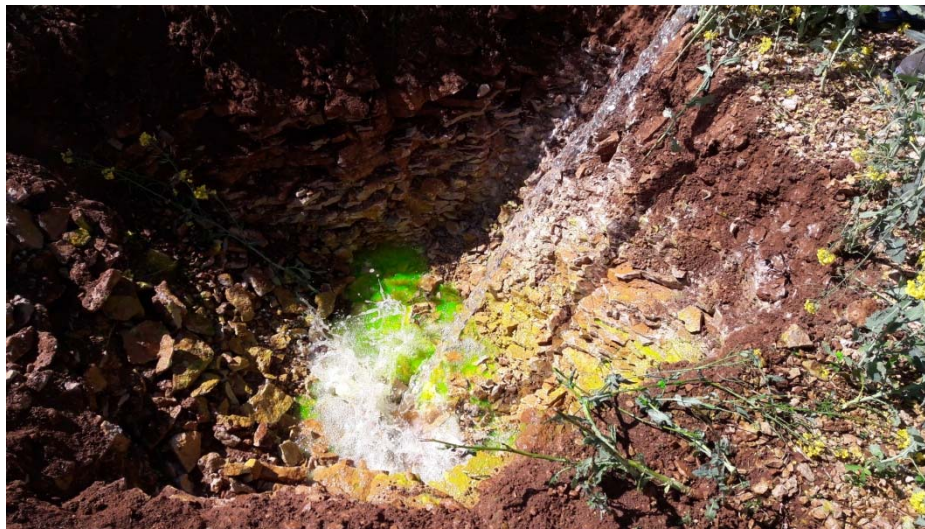
L'infiltration a été jugée très satisfaisante et 1,5 kg de fluorescéine ont été dilués dans de l'eau puis déversés dans cette fosse à 11h25.

L'infiltration était instantanée et la fosse a donc été rebouchée vers 11h45.

Figure 6 : Photographies du point d'injection de fluorescéine

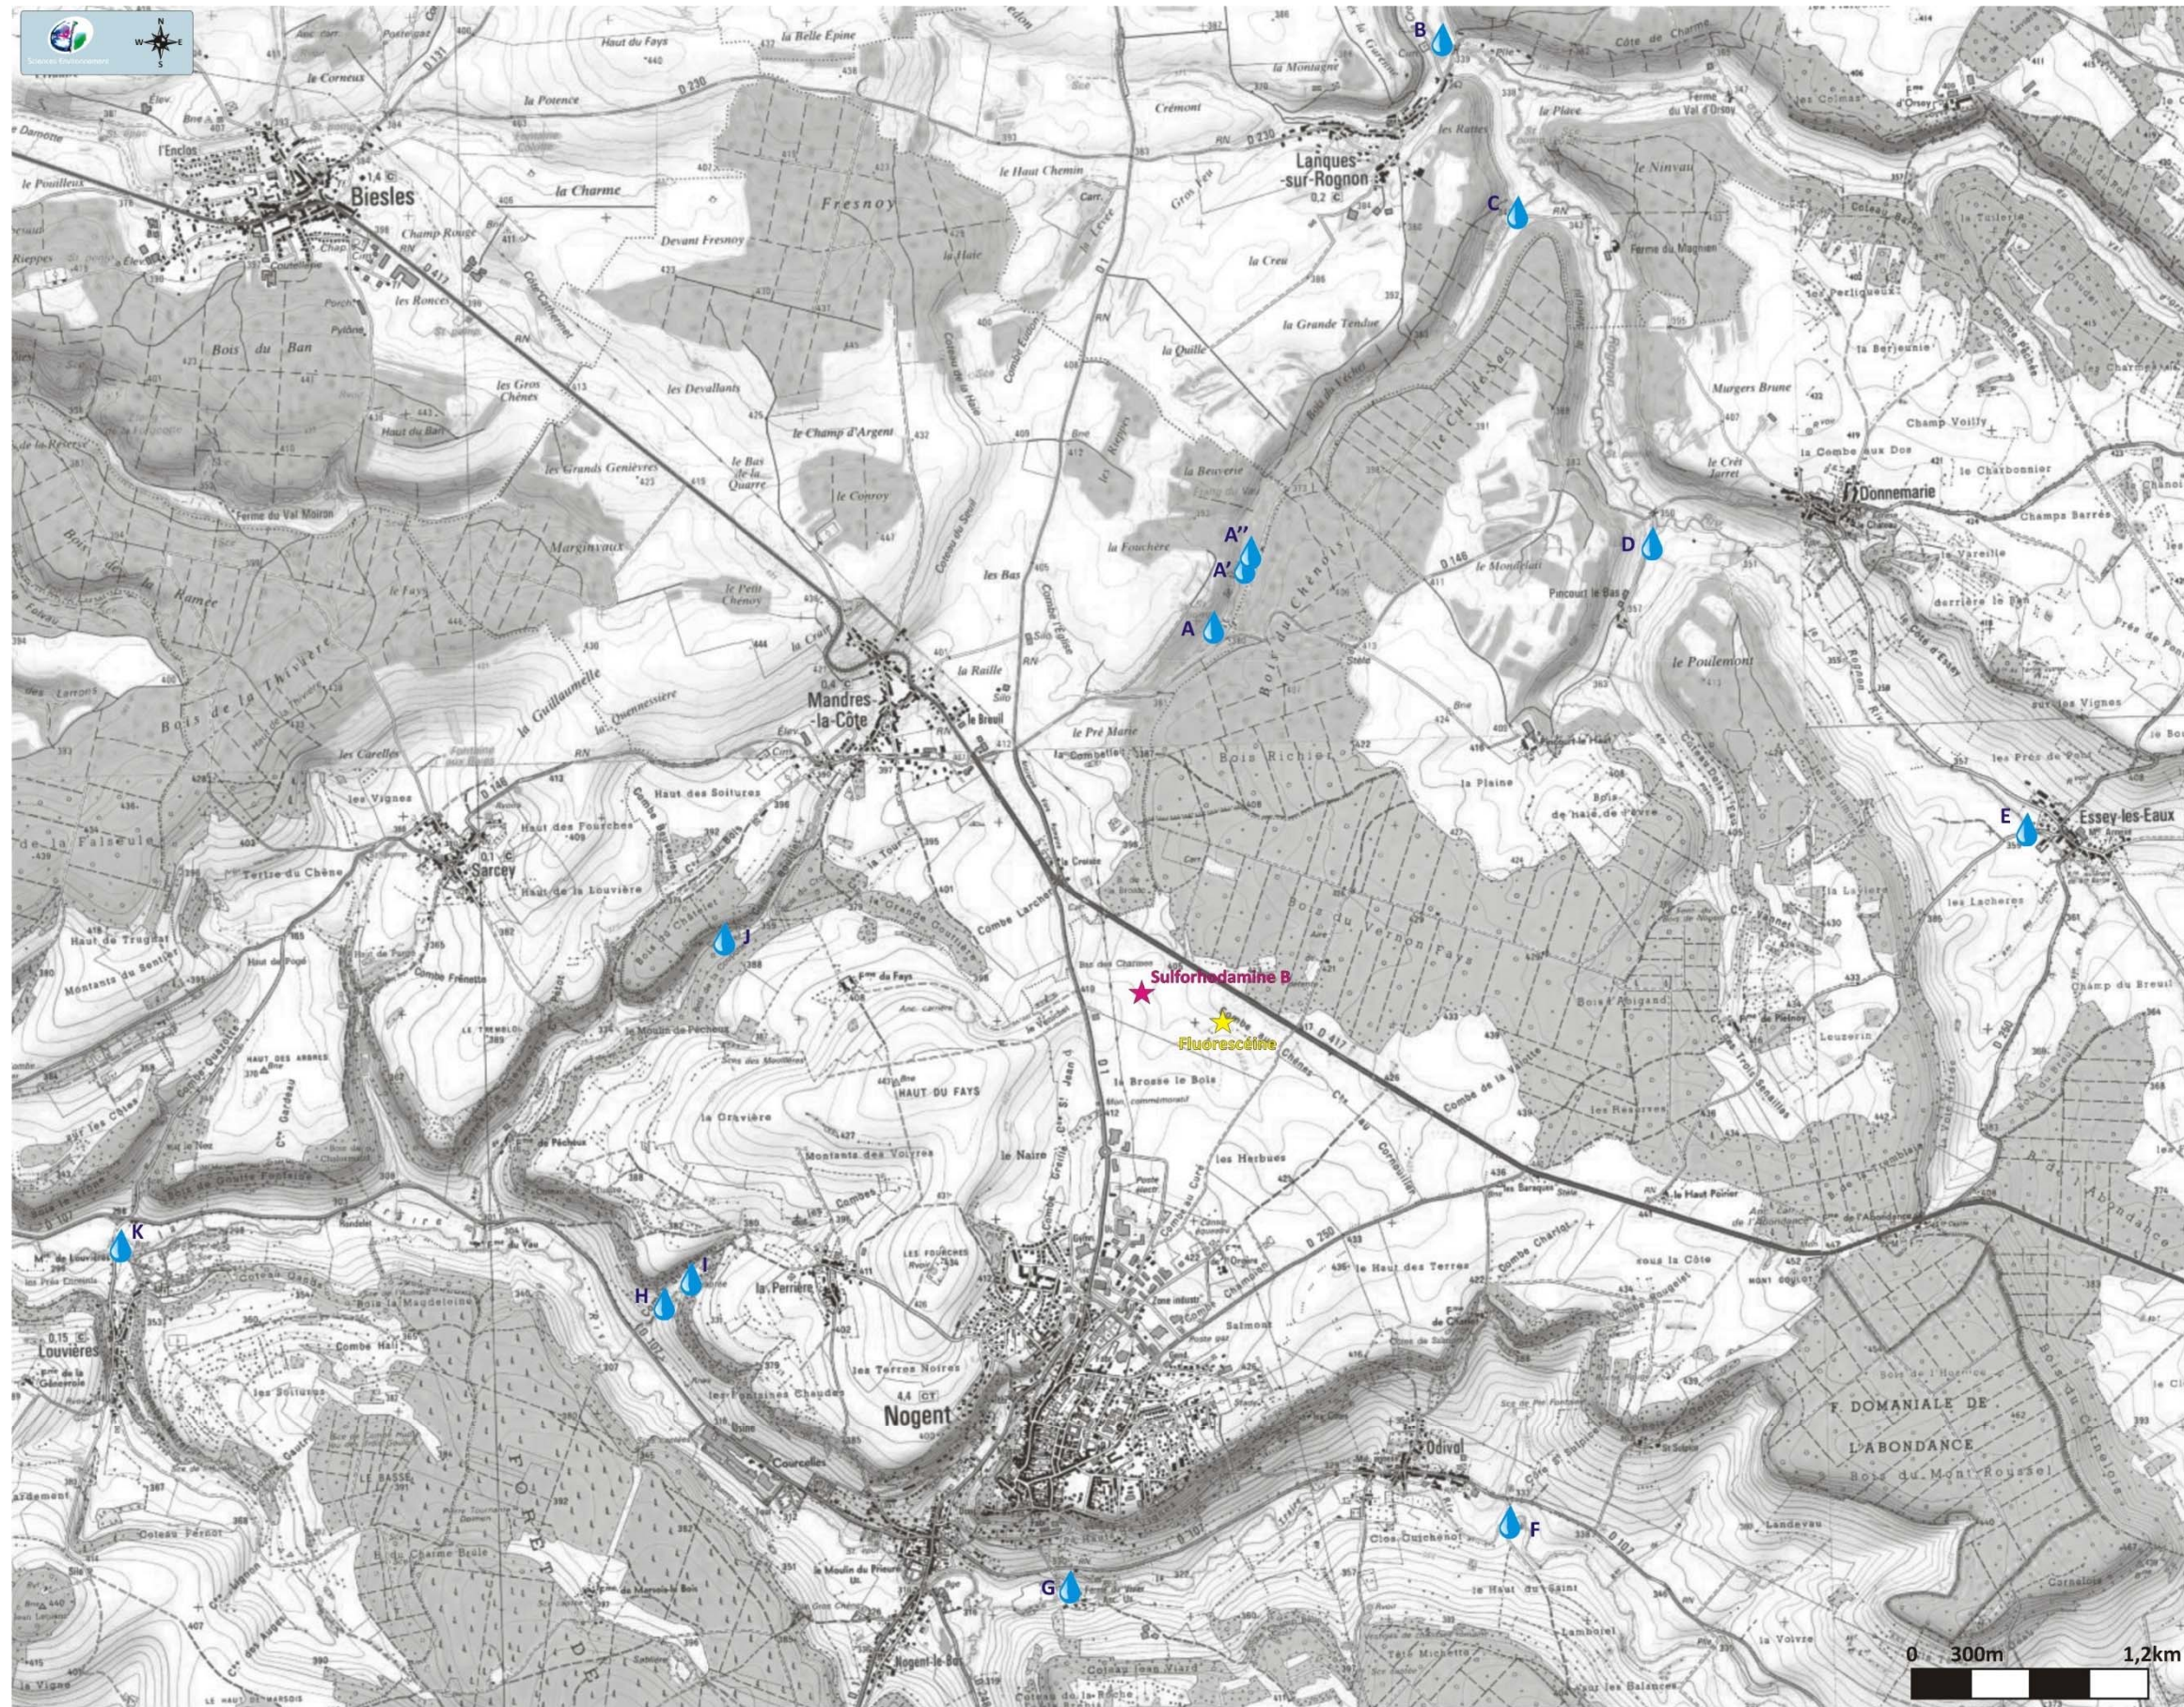
Figure 7 : Plan de localisation des points de surveillance

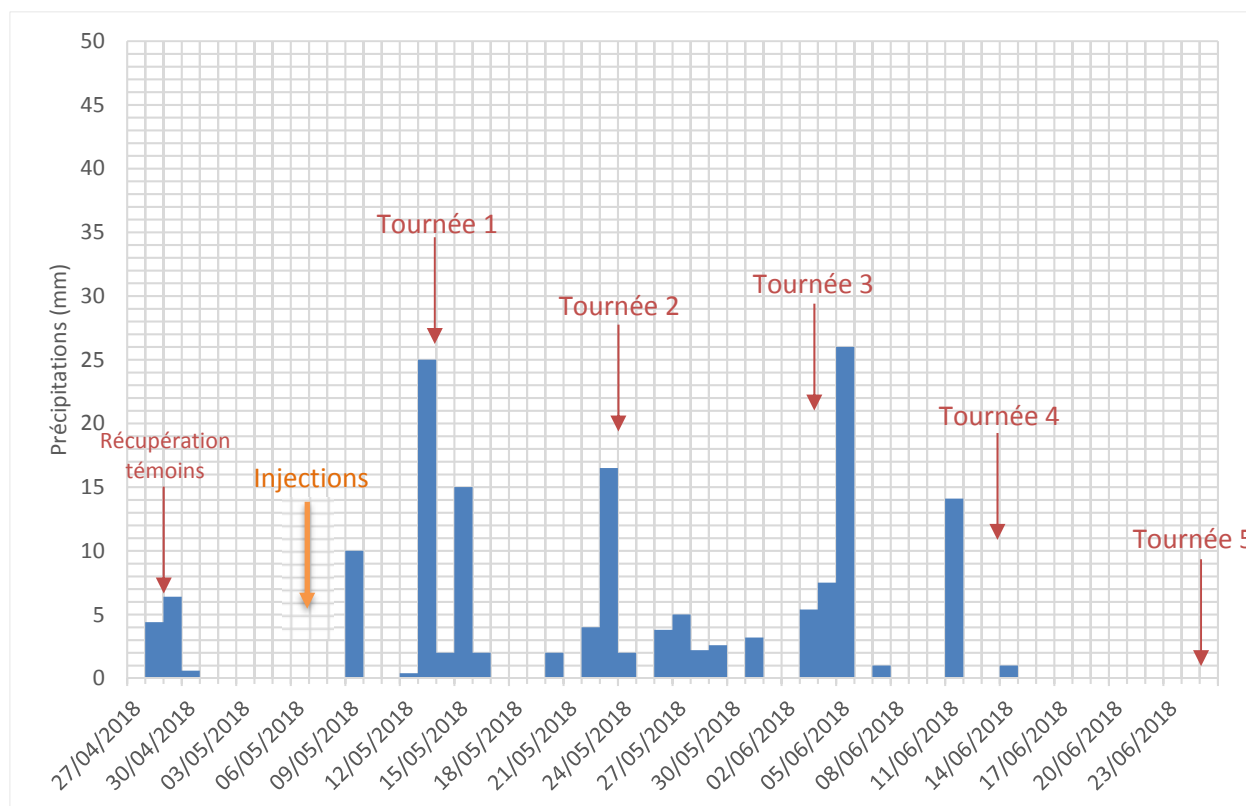
Figure 8 : Pluviométrie quotidienne durant la période d'étude (source Météo-France, Station d'Is en Bassigny)

Entre l'injection du 7 mai et le 14 juin 2018, le temps était très humide avec un cumul de 161,1 mm de pluie. Les dix derniers jours de suivi ont été très secs.

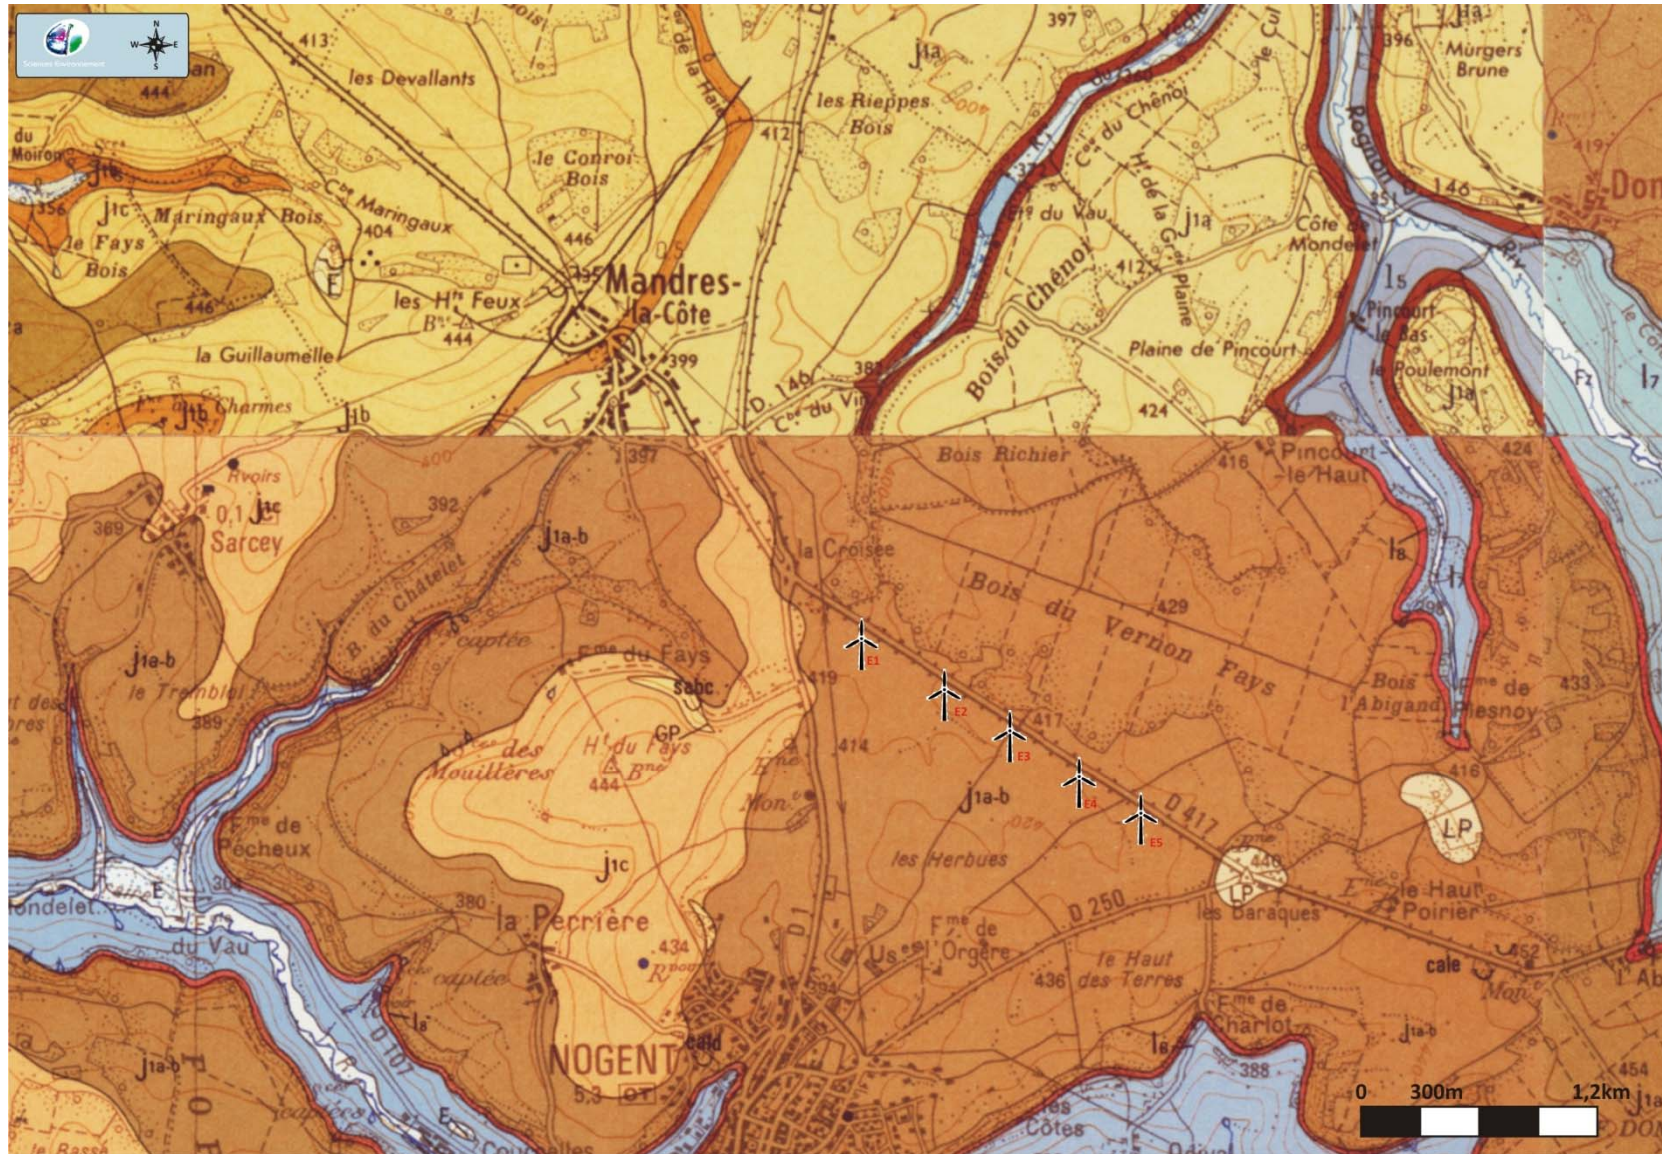
Figure 2 : Contexte géologique

Le Bajocien inférieur donne une ligne de sources bien développée sur le secteur, à des débits plus ou moins importants. Les sources émergent à l'interface marnes/calcaires.

Les circulations d'eau dans ce type d'aquifère karstique peuvent être complexes et rapides selon le développement local du karst.

Ici, seules les marnes du Bajocien supérieur dessinent un élément morphologique. On note l'absence de failles ou autre incident sur le secteur d'étude d'après la carte géologique.

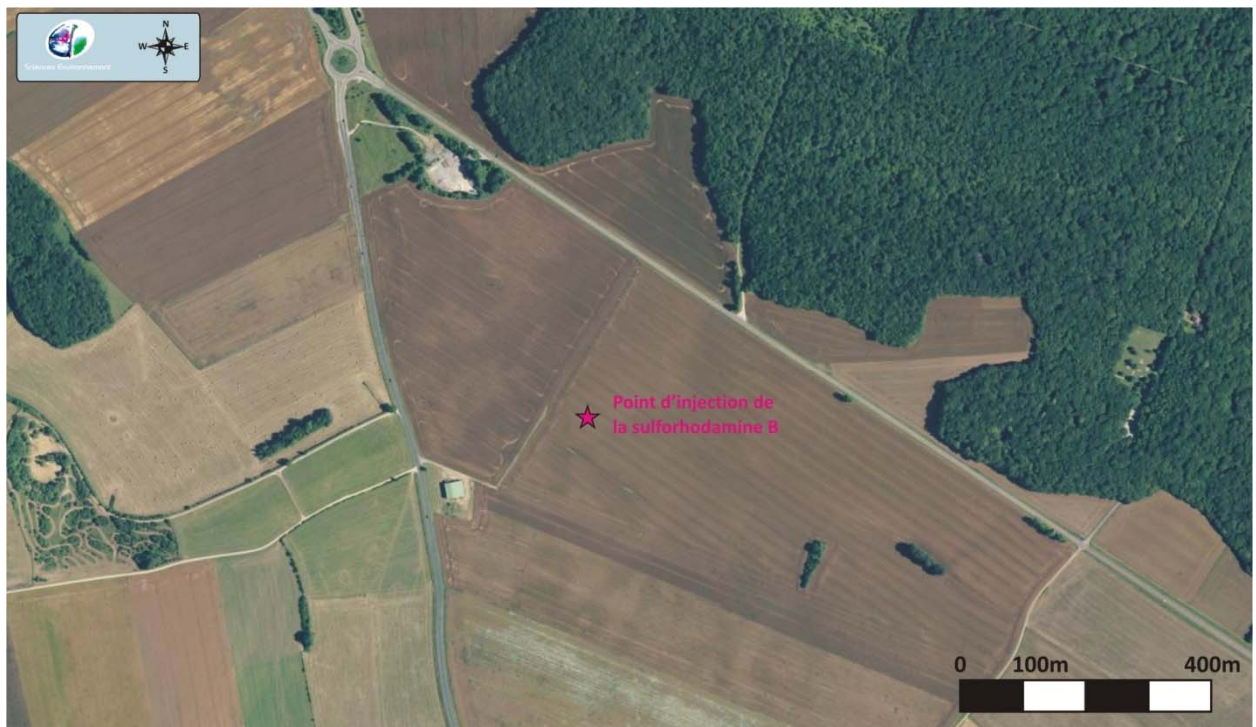
Figure 3 : Localisation du point d'injection de Sulforhodamine B

Le premier point testé correspondait à l'implantation de l'éolienne E1, au niveau des cultures situées au nord de la ville de Nogent, au Bas de la Charme, parcelle n°22 section ZI de la commune de Nogent.

La fosse a été creusée à la pelle mécanique sur une profondeur d'environ 1,3 m.

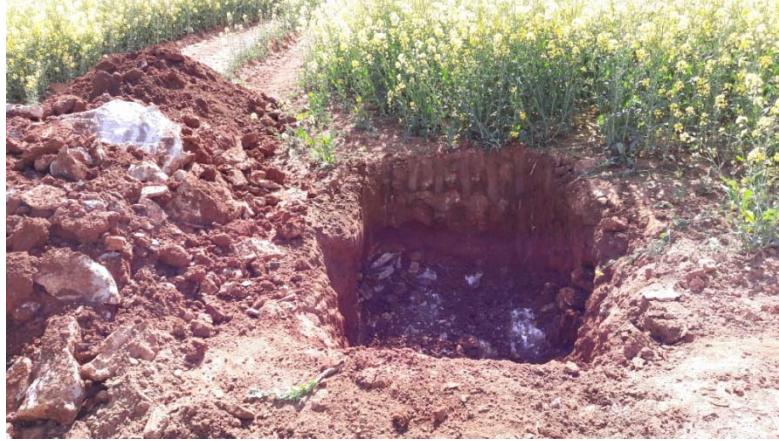
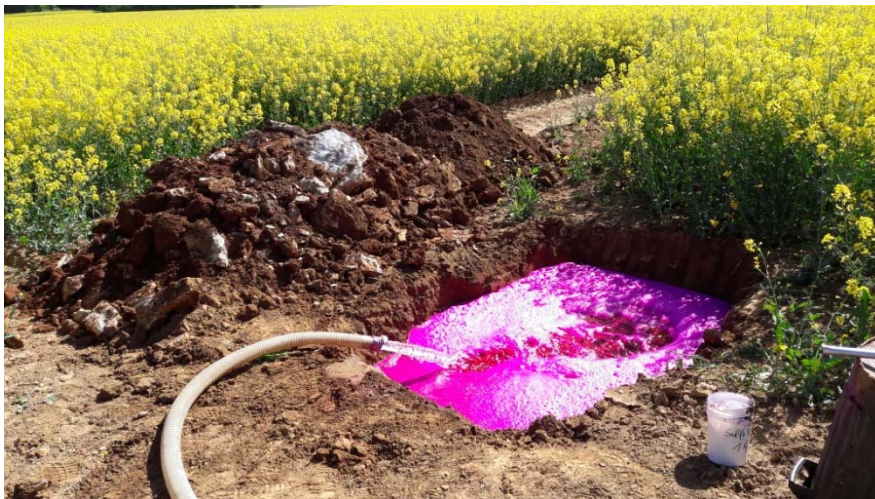
Figure 4 : Photographies du point d'injection de sulforhodamine B

Elle montrait la coupe suivante :

L'infiltration était lente, 2kg de sulforhodamine B ont été dilués dans de l'eau puis déversés dans cette fosse à 10h45.

3 m<sup>3</sup> d'eau ont ensuite été ajoutés au colorant afin de favoriser sa migration vers le système actif de l'aquifère.

La fosse a été rebouchée à 15h.

Cette absence de restitution peut s'expliquer par une infiltration moyenne du colorant qui a pu rester piégé dans les formations géologiques sous-jacentes.

L'épaisseur de terre végétale sur ce secteur d'implantation de l'éolienne E1 était plus importante qu'au niveau de E2. Bien que les plaquettes calcaires aient été atteintes, les fissures observées semblaient également plus colmatées, comme en témoigne une infiltration plus lente qu'en E2.

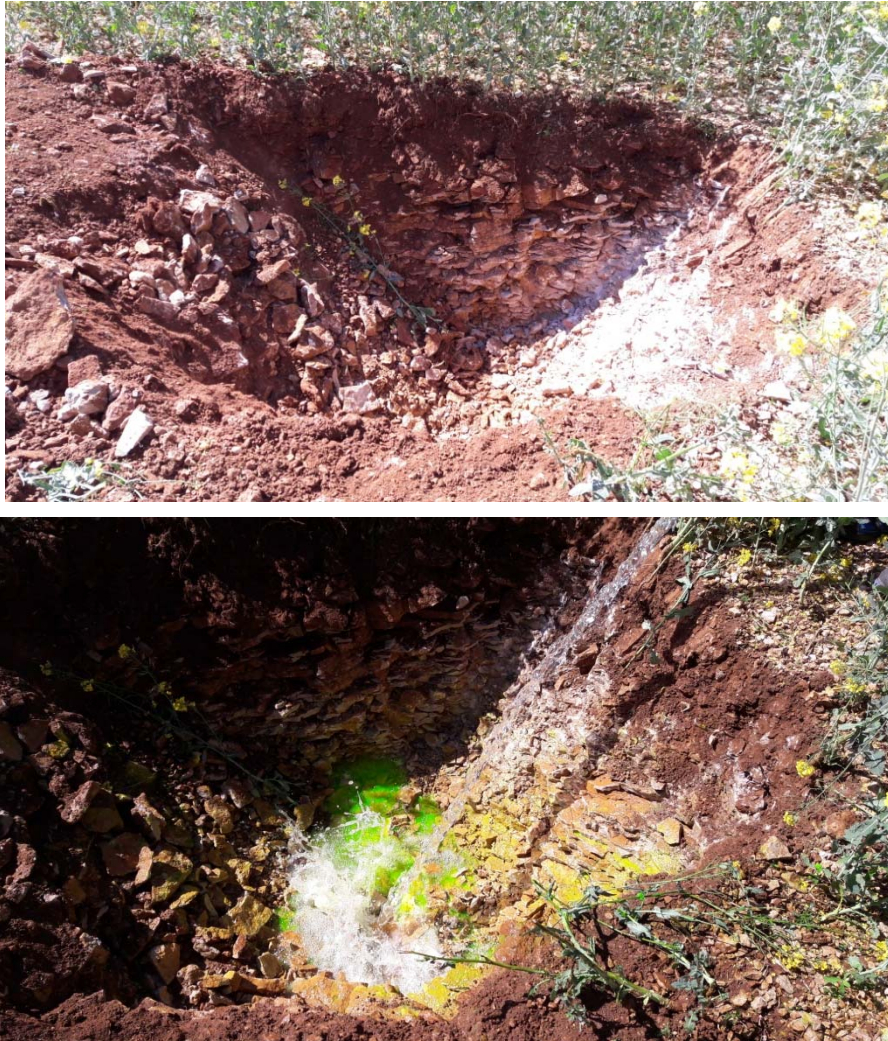
Figure 6 : Photographies du point d’injection de fluorescéine

L’infiltration a été jugée très satisfaisante et 1,5 kg de fluorescéine ont été dilués dans de l’eau puis déversés dans cette fosse à 11h25.

3 m<sup>3</sup> d’eau ont ensuite été ajoutés au colorant afin de favoriser sa migration vers le système actif de l’aquifère.

L’infiltration était instantanée et la fosse a donc été rebouchée vers 11h45.

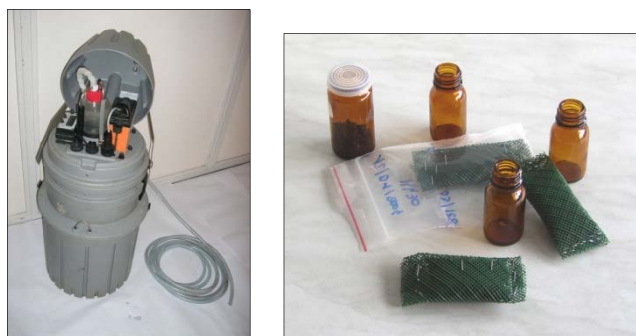
*Préleveur automatique et fluocapteurs*

Les fluocapteurs sont des petits sachets remplis de charbon actif, placés dans les sources ou les rivières. Le charbon actif a la propriété de pouvoir fixer les composés fluorescents.

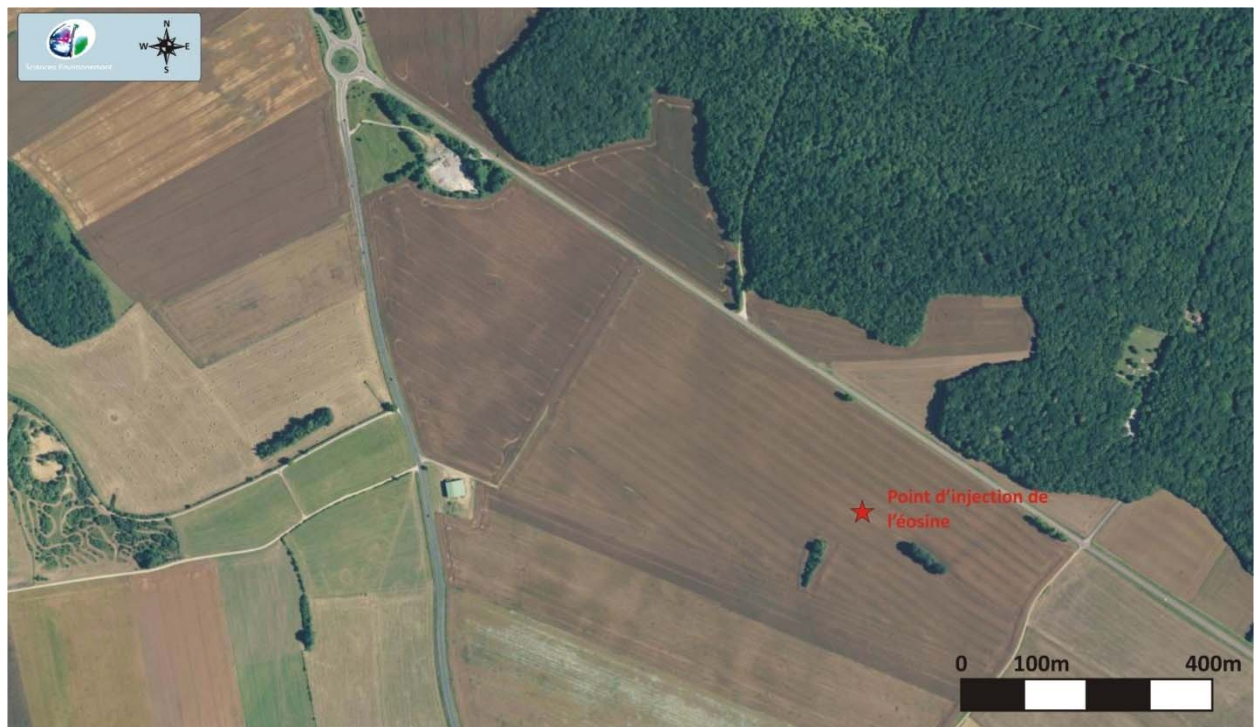
La fosse a été creusée à la pelle mécanique sur une profondeur d'environ 1,20m.

Figure 12 : Localisation du point d'injection de fluorescéine

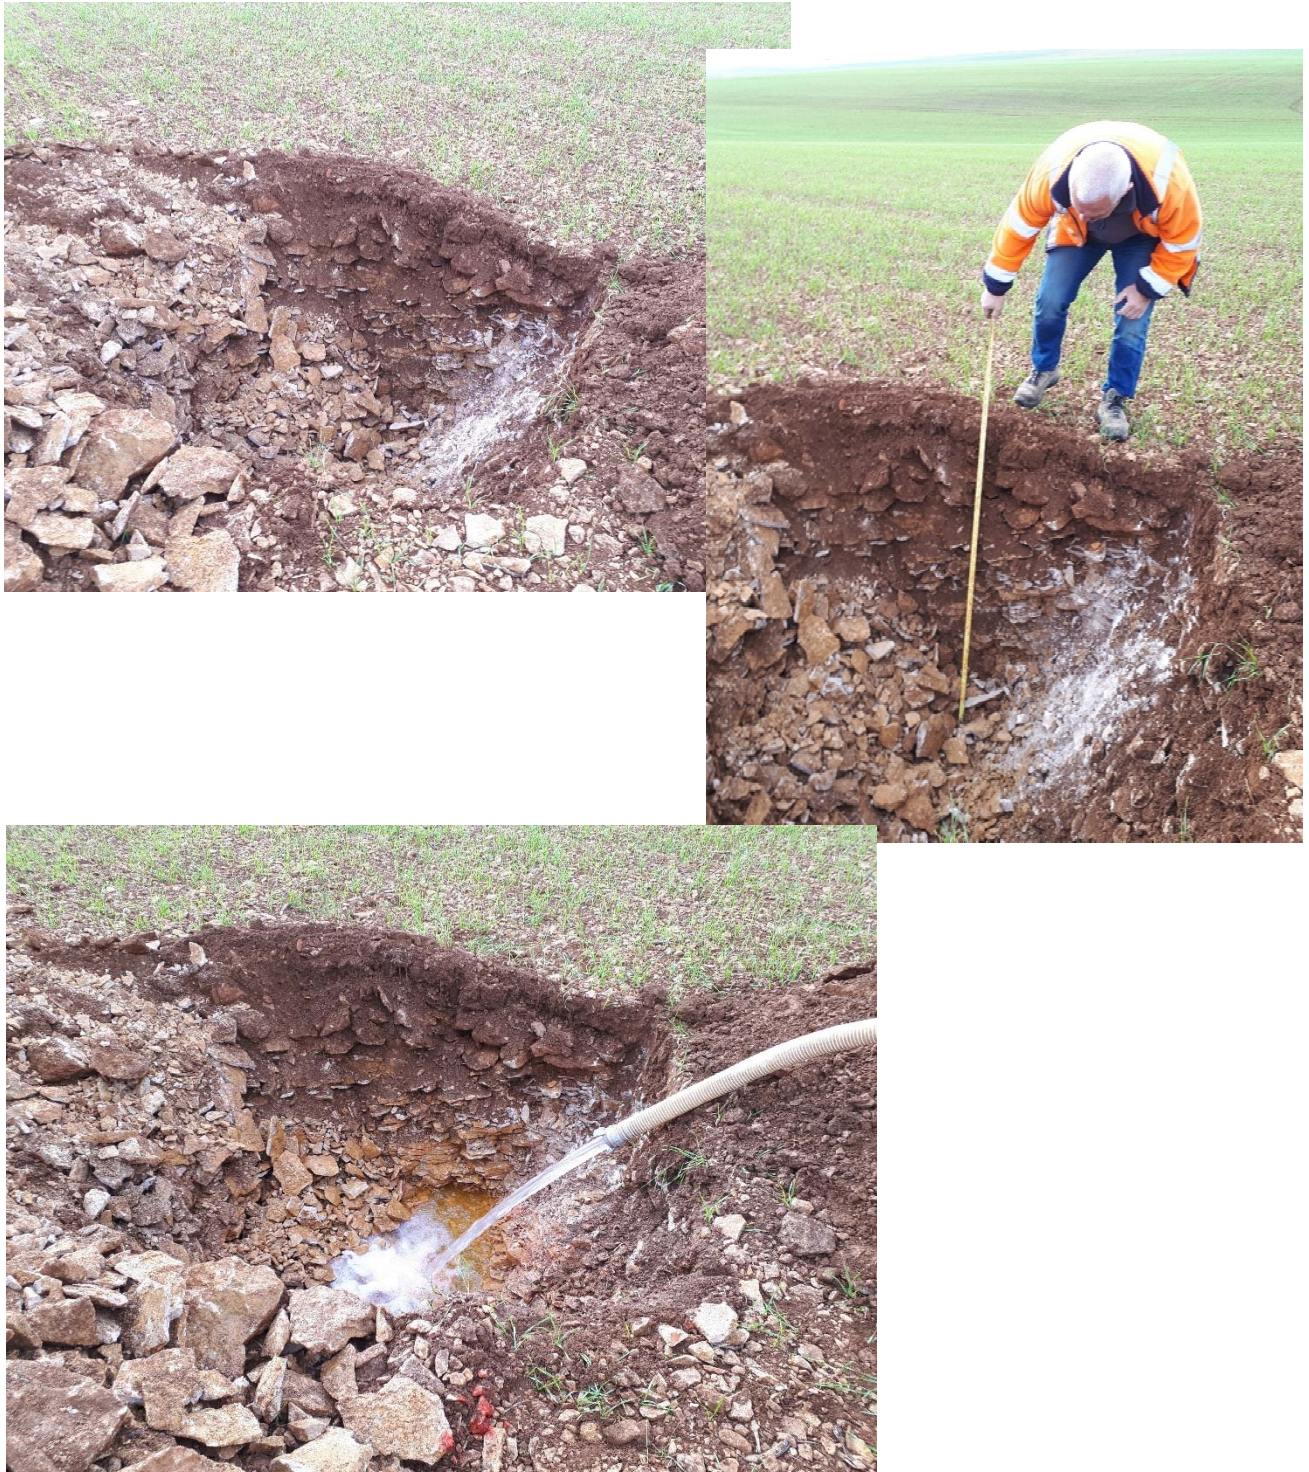
L'infiltration a été jugée très satisfaisante et 1 kg d'éosine ont été dilués dans de l'eau puis déversés dans cette fosse à 10h20.

L'infiltration était instantanée et la fosse a donc été rebouchée vers 10h30.

Figure 13 : Photographies du point d'injection d'éosine

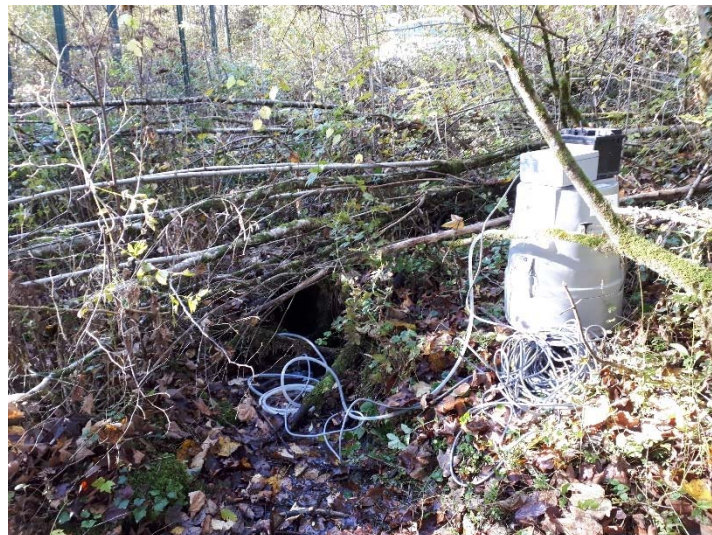
Figure 14 : Photographies du point de surveillance

Un échantillon d’eau a été prélevé le 5 octobre et un fluocapteur témoin a été placé du 5 octobre au 5 novembre 2018 sur le point de surveillance de façon à établir le bruit de fond analytique et de confirmer l’absence de trace de colorant de la précédente campagne sur l’exutoire avant les opérations d’injection.

Des traces de fluorescéine ayant été détectées, il a été décidé d’injecter de l’éosine.
