## ANNEXES - Volume 4 ETUDES HYDROGEOLOGIQUES

### Parc éolien de Nogent

**Réalisation d'une opération de traçage  
des eaux souterraines au droit des points  
d'implantation des éoliennes E1 et E2 du  
projet éolien de Nogent (52)**

***Compte rendu du traçage des eaux  
souterraines du 7 mai 2018***

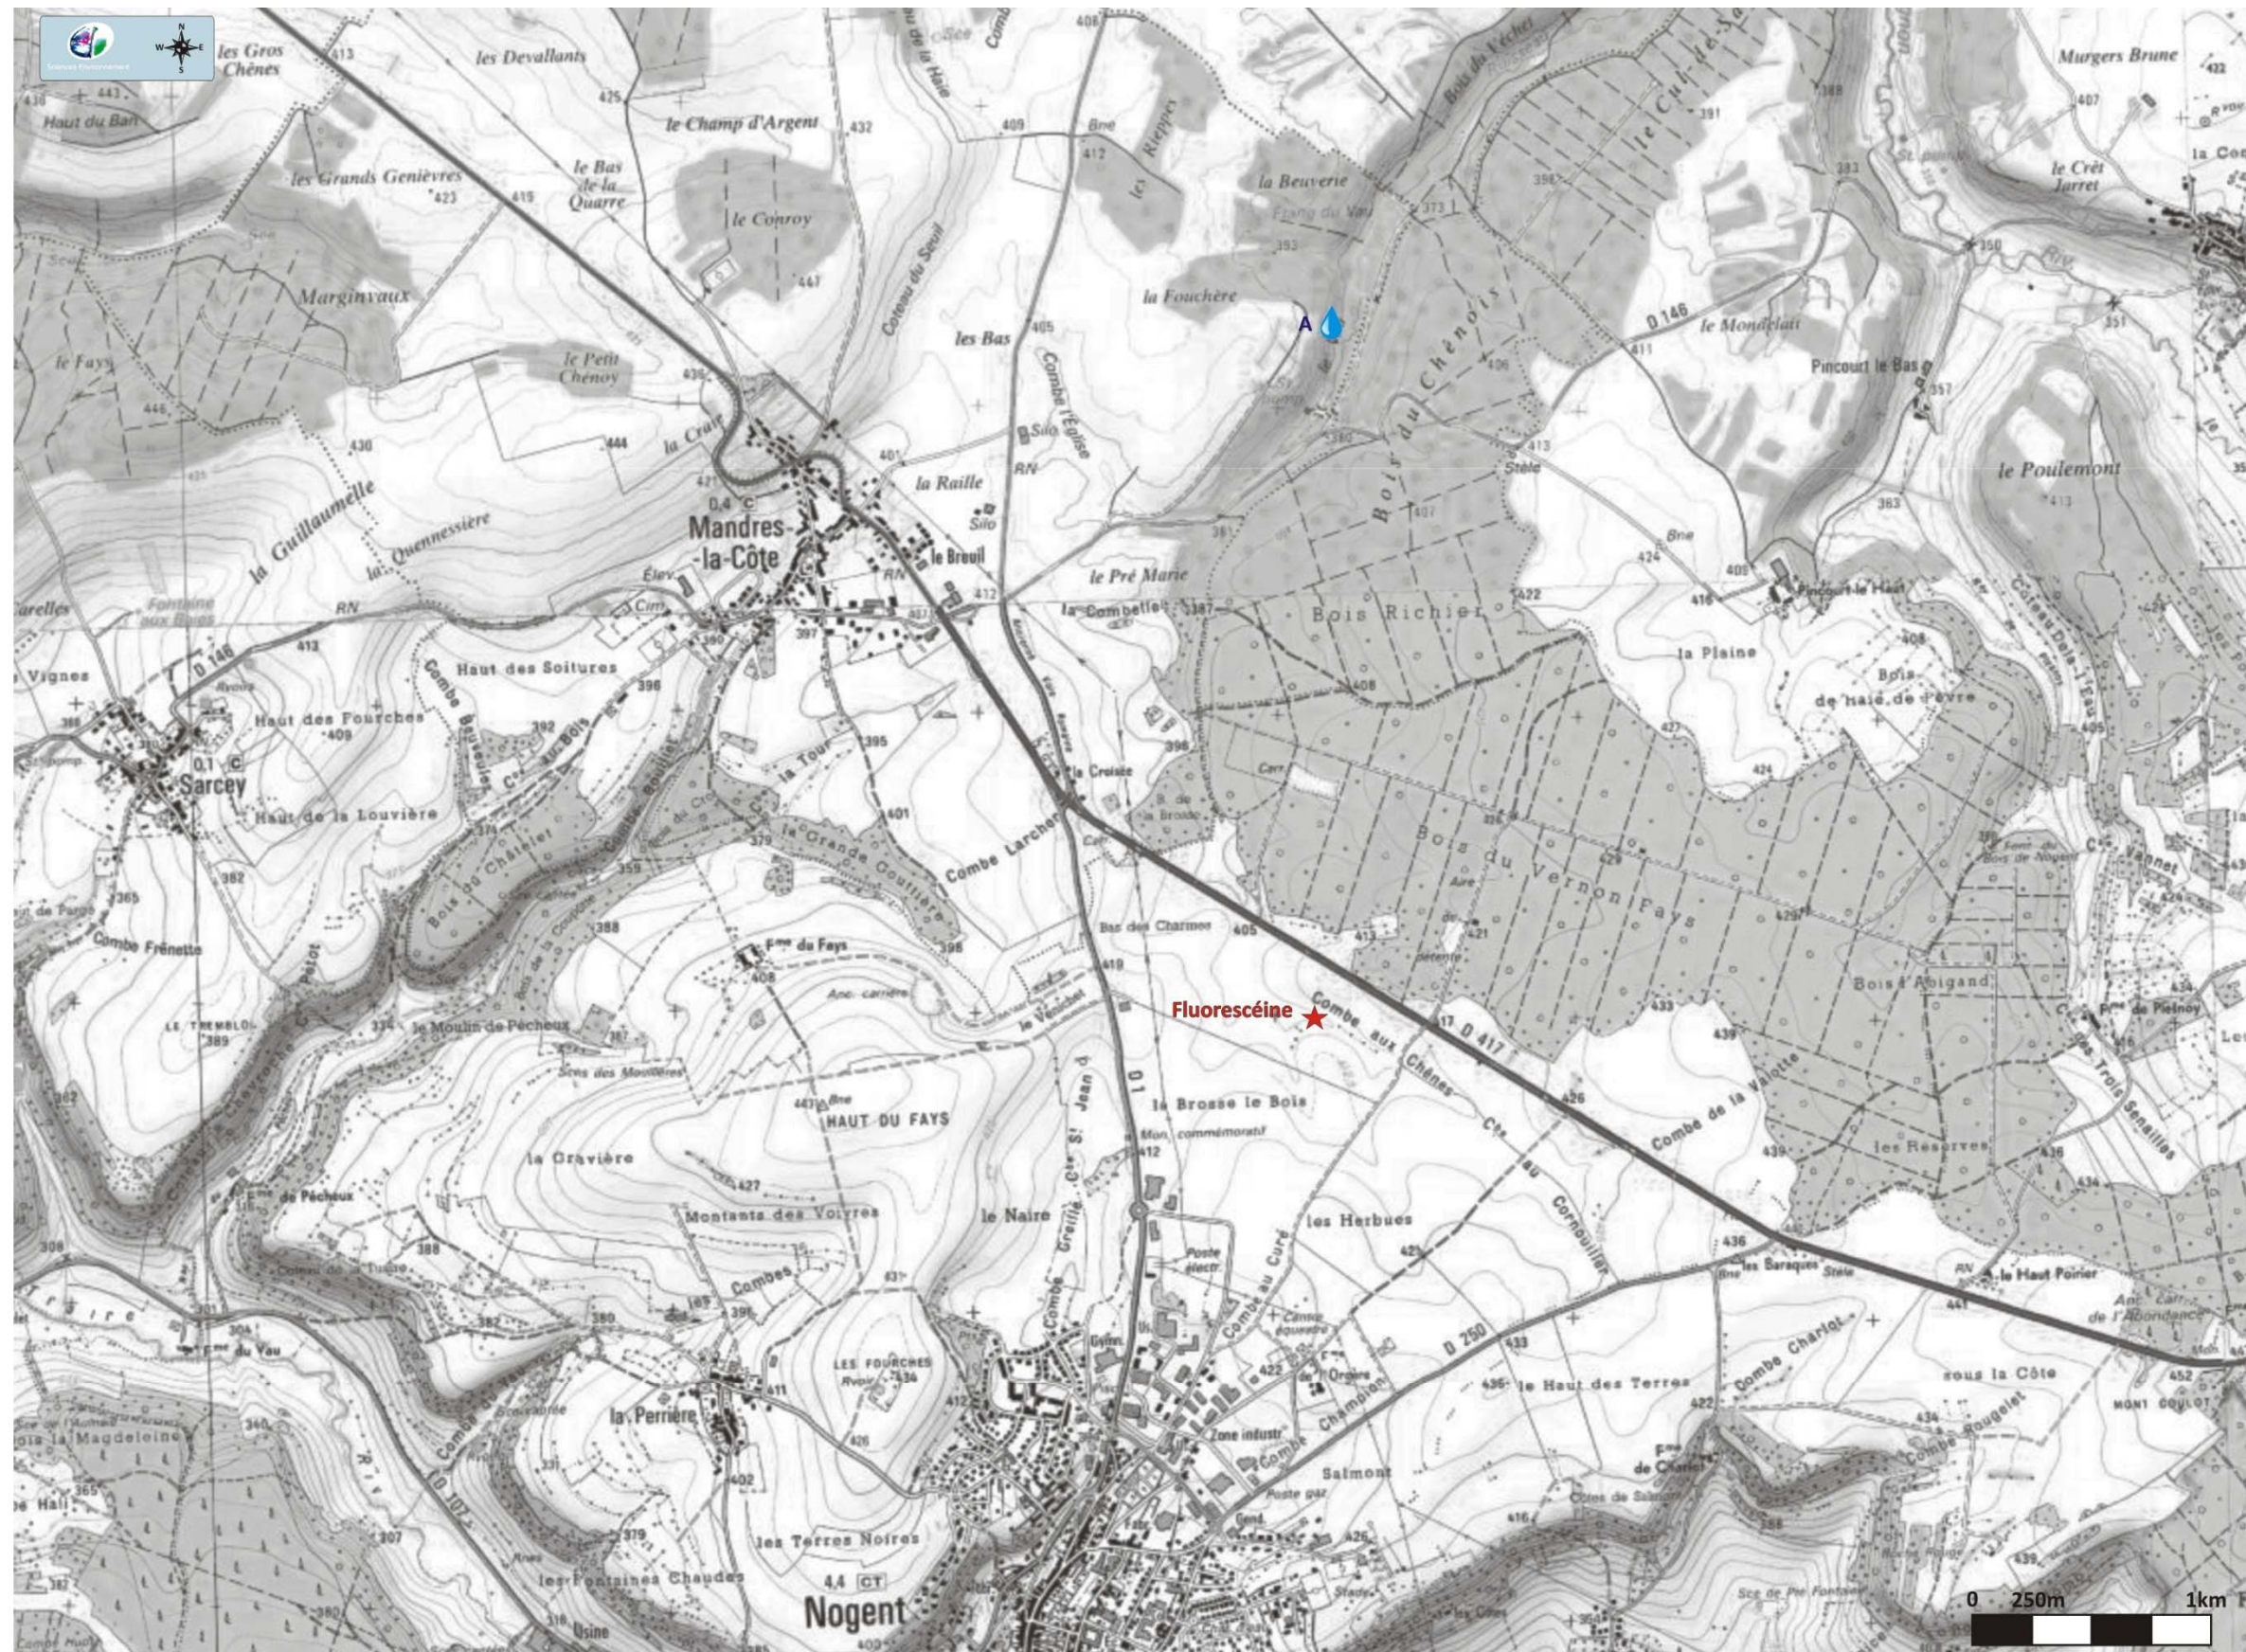
Figure 15 : Plan de localisation du point de surveillance

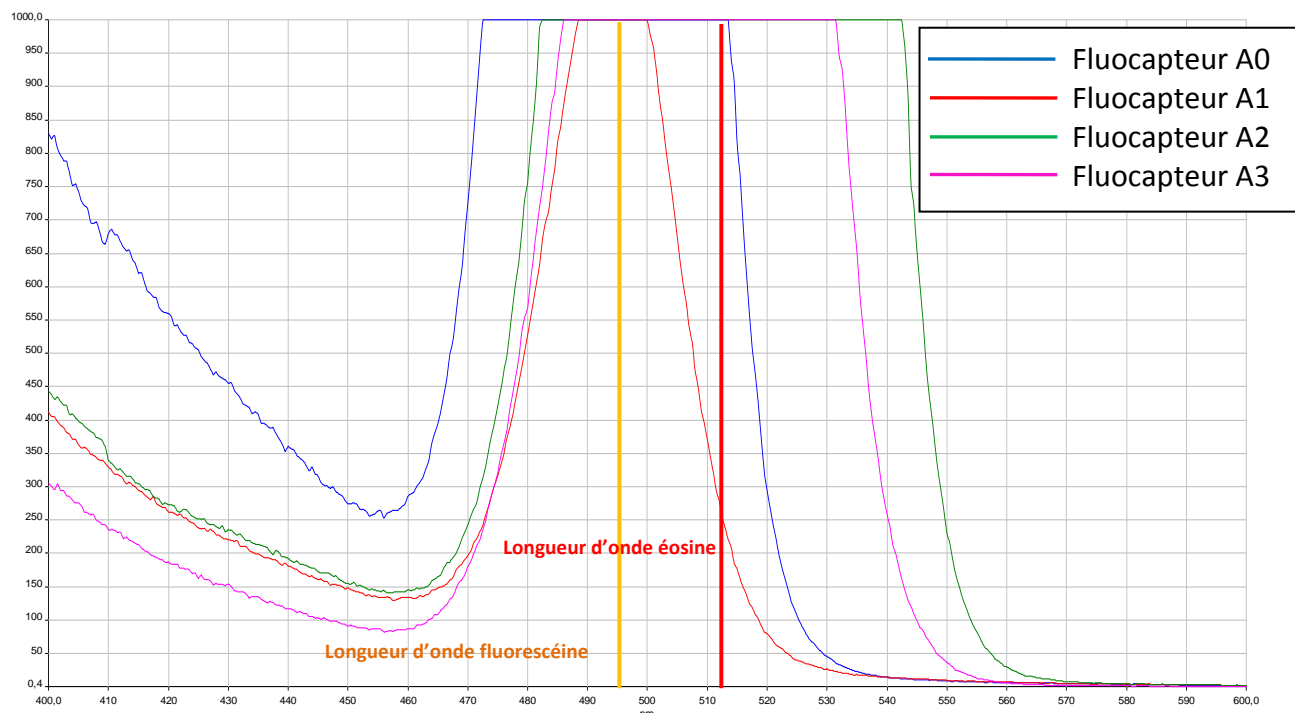
Figure 18 : Spectres des fluocapteurs installés à la source AEP P1 de Mandres la Côte

L'éosine a été détectée sur le fluocapteur de la source AEP suivie de la Mandres la Côte dès la seconde tournée (A2). Les spectres d'analyse des fluocapteurs des tournées montrent une saturation en fluorescéine et éosine.
